# 新たな国土構造を支える 道路交通のあり方について

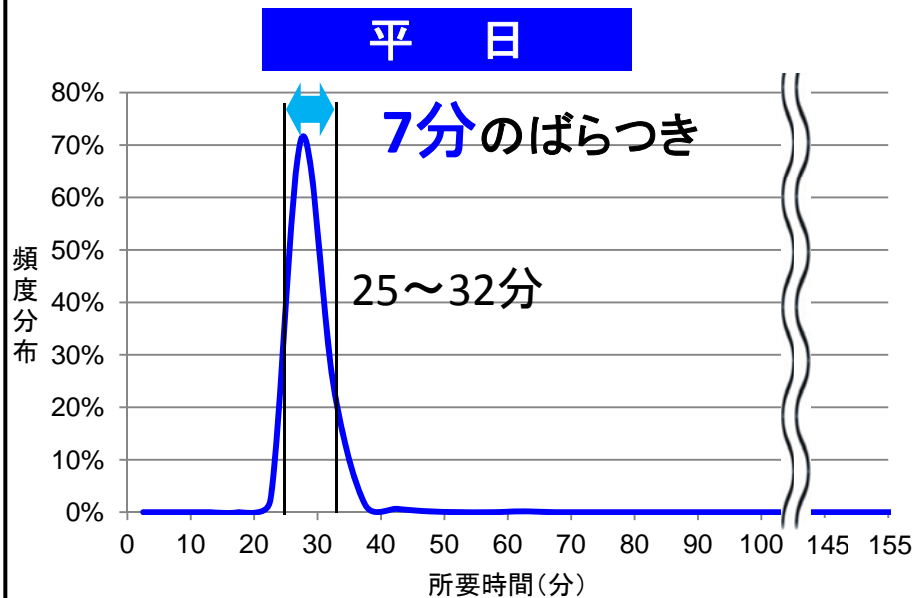
【中央道(上り)小仏トンネル付近の所要時間の分布】

○渋滞は、利用者に「所要時間のばらつきを予め見込んだ行動」を強いることにより、渋滞損失(約50億人・時間)とは別に無駄な時間が発生。

定義) 所要時間: 大月~八王子(上り)間で取得可能な所要時間データ(プローブデータ)を単純平均して算出し、5分間隔で所要時間数の頻度を表示

出典) 以下の渋滞箇所の所要時間データ(プローブデータ)により分析  
大月~八王子(上り) H24.4.1~4.30

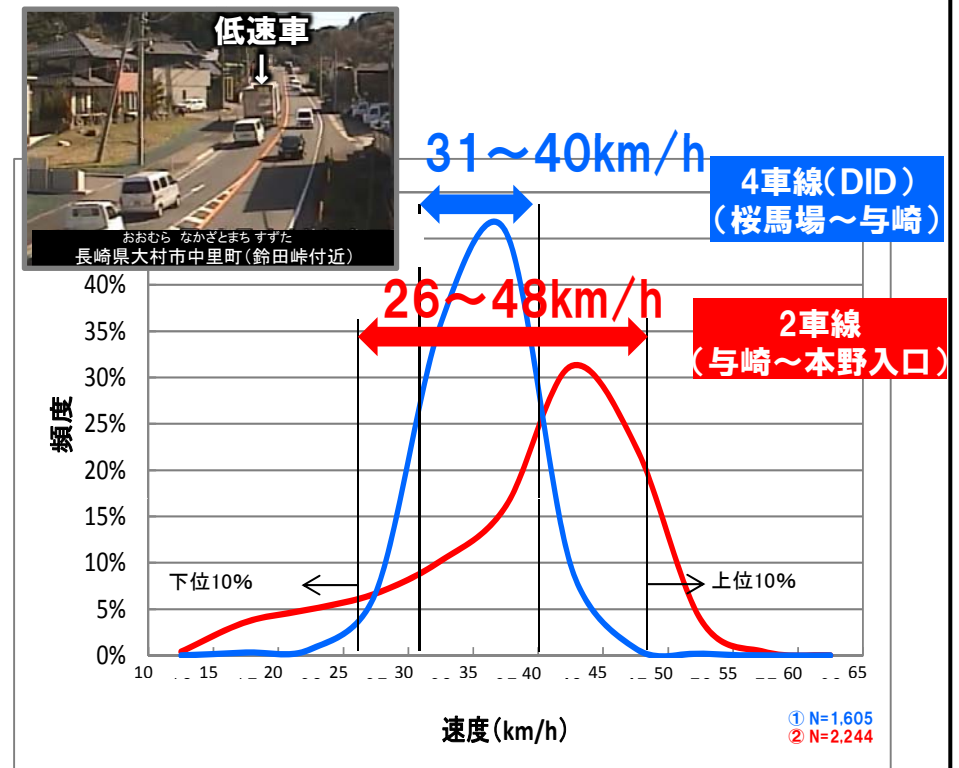
【国道34号(大村諫早地区)の状況】

○地域別に見ると、低速車両の影響等により、速度低下が発生し、信頼性が低下している区間が存在。

国道34号下り線 プローブデータ(H25.4~H26.2)(平日)

低速車両対策を実施し、時間信頼性を確保

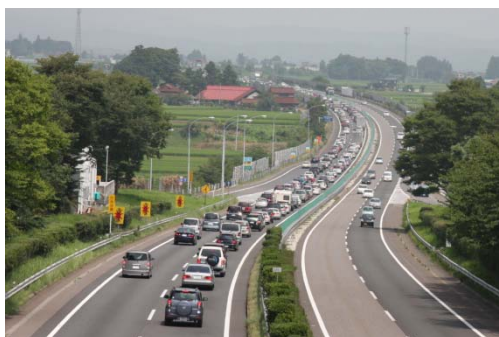
## 【特定方向に偏った交通需要】

あだたら  
東北道 安達太良SA 下り線合流部の混雑  
(H20.8.13)

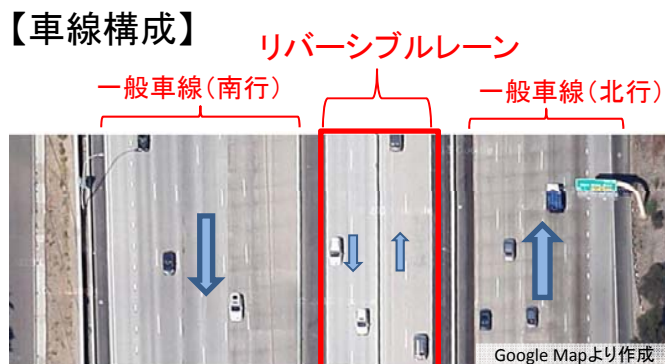
## 【海外(サンディエゴI-15(アメリカ))の導入事例】

時間帯	北行	南行
平常時	常時	2車線	2車線
朝ピーク	6:30~9:30	1車線	3車線
夕ピーク	15:30~18:30	3車線	1車線

ピーク時間帯に応じて車線数を変化させる

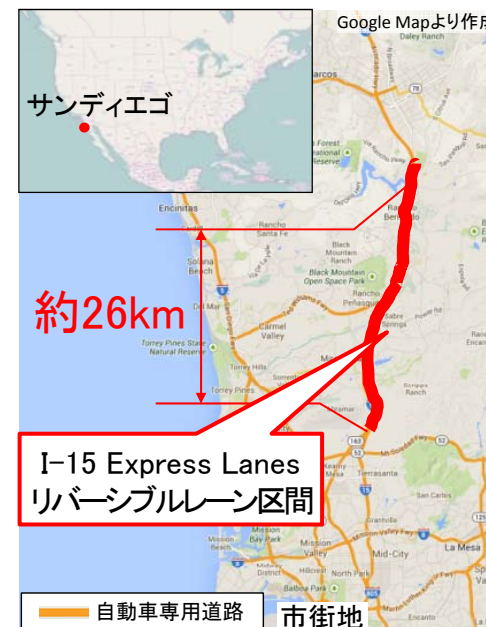
## 【導入効果】

平均所要時間※  
**40分 → 30分 (10分短縮)**

※当該区間を含むR78~R163の32km区間の  
所要時間  
出典) SANDAG HPより

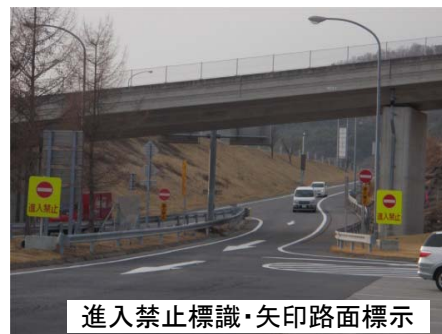
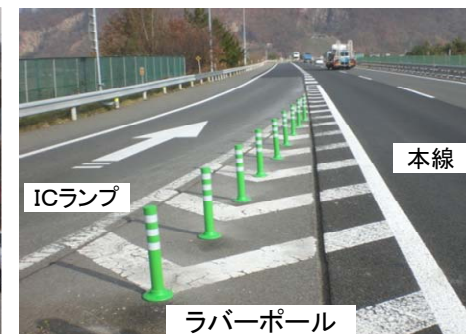
逆走対策として、高齢者が判別しやすい標識等の追加を実施

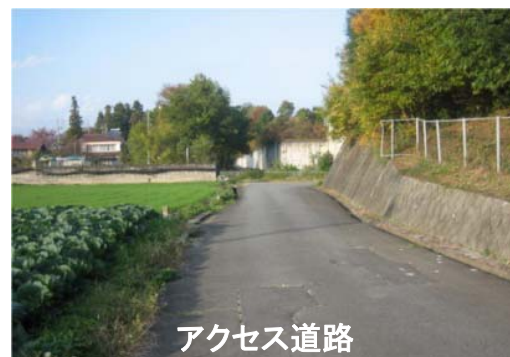
【こまよせ関越道 駒寄スマートIC: 大型車通行規制】

- スマートICへのアクセス道路が狭いため、大型車の通行ができない。

アクセス道路の幅員が狭く、大型車の通行に支障

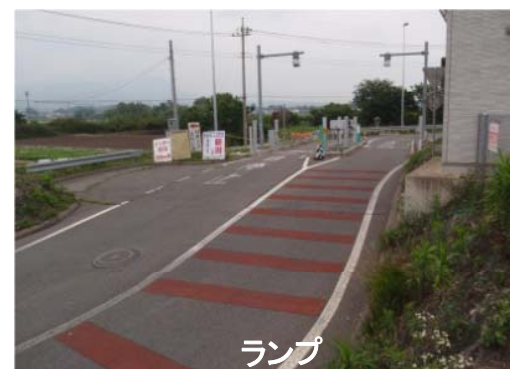
アクセス道路の規格に合わせ、ICも大型車通行規制
