# 改善箇所説明図

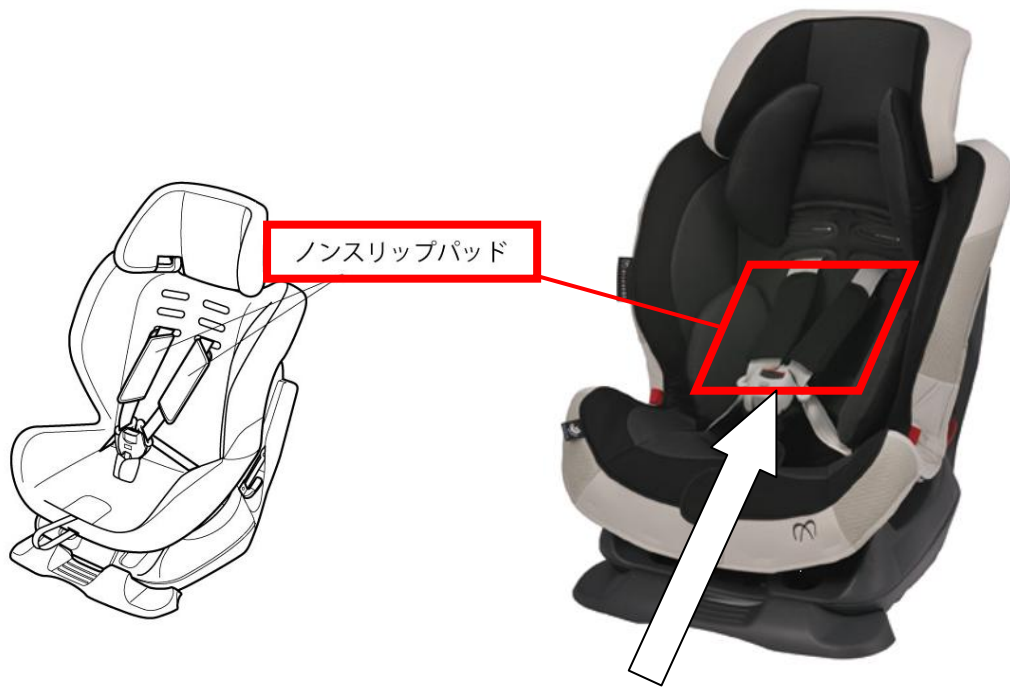
ノンスリップパッドに使用しているベルトの素材が違うものが混入しており、万一の事故の際、十分な衝突時の性能が発揮されない可能性がある。

- 対策されたノンスリップパッドを取付けた製品と交換する。

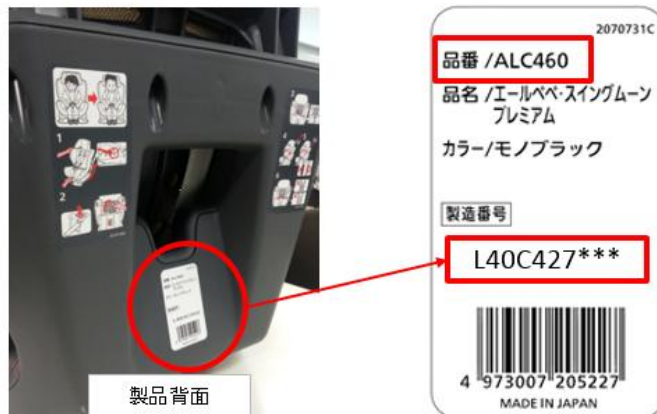
製品背面

- リコール対象装置の識別方法
