改善箇所説明図

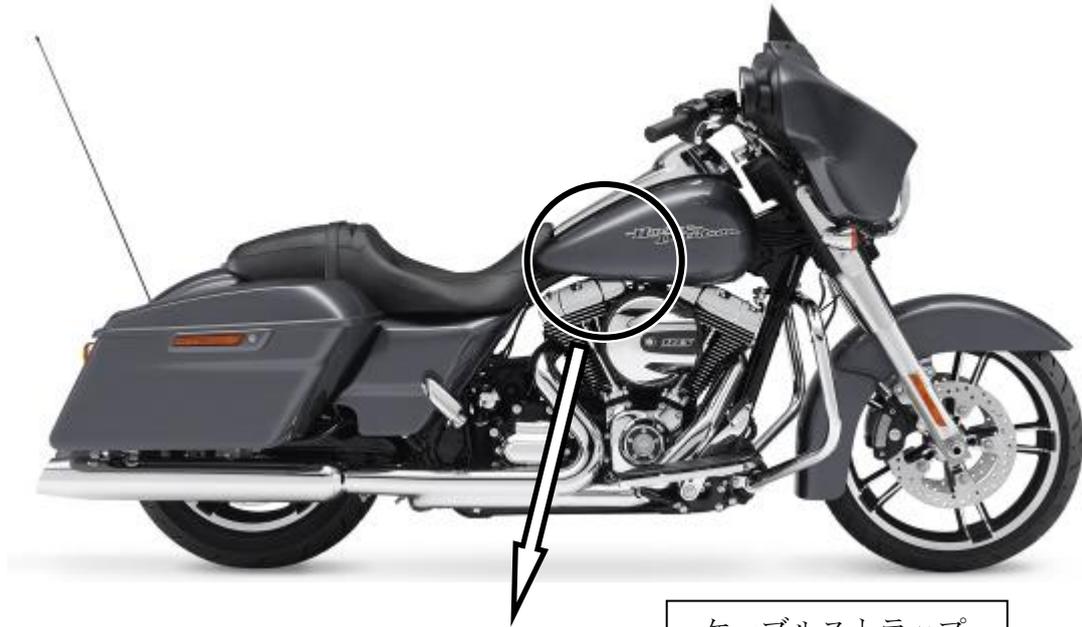
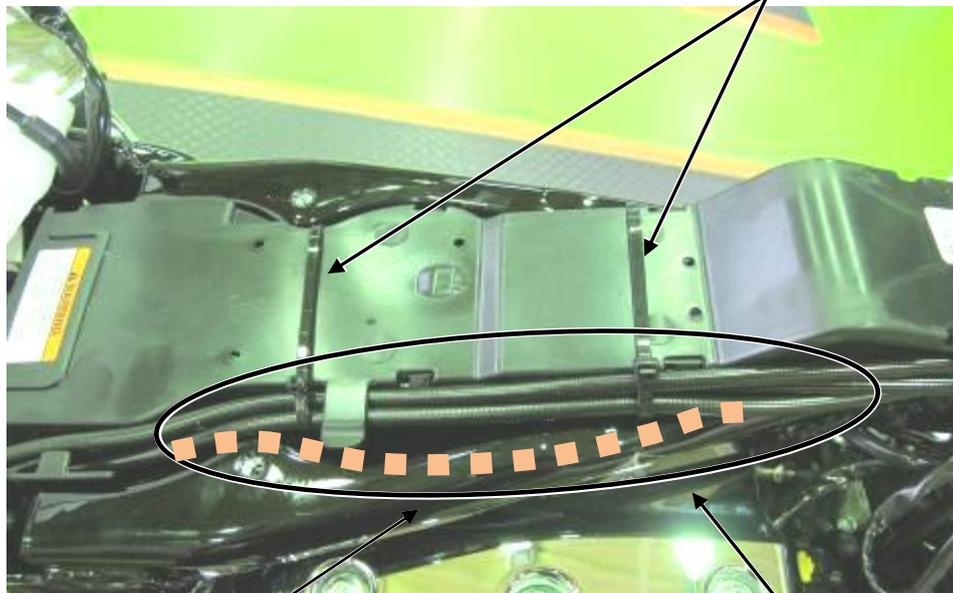
ケーブルストラップ

ブレーキホース

基準不適合発生箇所

注：□ は、追加または交換する部品を示す。
(破線部分は誤った取付け位置)

フロントブレーキホースが燃料タンクとフレームの間に挟まって組み付けられたものがある。そのため、そのままの状態で使用を続けると、走行中にフロントブレーキの引きずりが発生し、最悪の場合、フロントホイールがロックするおそれがある。

全車両、フロントブレーキホースを確認し、必要に応じて新品に交換して、正しく組み付けする。

フレームネック部分に外-2063 のステッカーを貼付する。
