改善箇所説明図

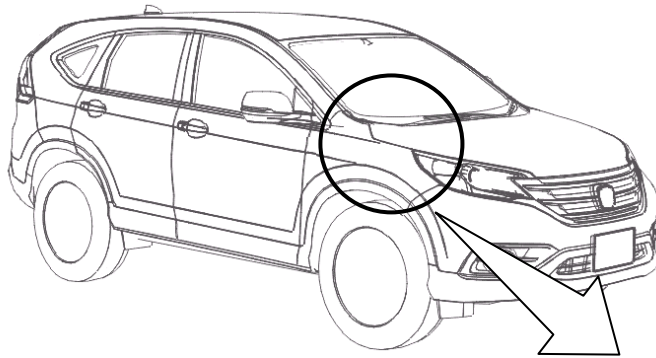
運転者席側SRSエアバッグ (A-A' 断面図)

基準不適合発生箇所

運転者席側SRSエアバッグのインフレーター（膨張装置）において、エアバッグ膨張ガス流路を形成している仕切り板に異品を組み付けたものがある。そのため、エアバッグ展開時にインフレーター内圧が異常上昇し、インフレーター容器が破損して飛び散り、乗員が負傷するおそれがある。

改善の内容

全車両、運転者席側SRSエアバッグのインフレーターを正規品と交換する。

注： は交換部品を示す。

識別：運転席ドアの上側ヒンジ部下側ボルト頭部に黄色ペイントを塗布する。
