改善箇所説明図

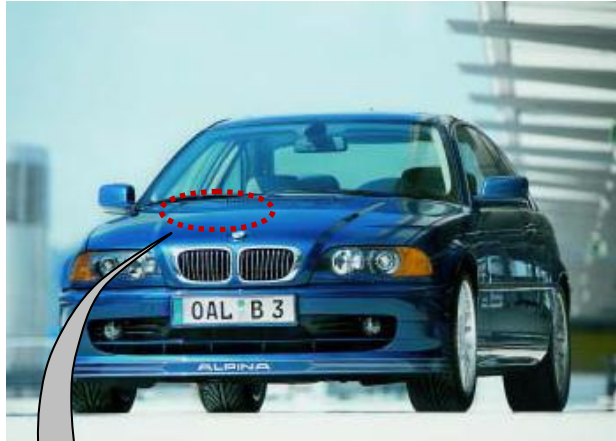
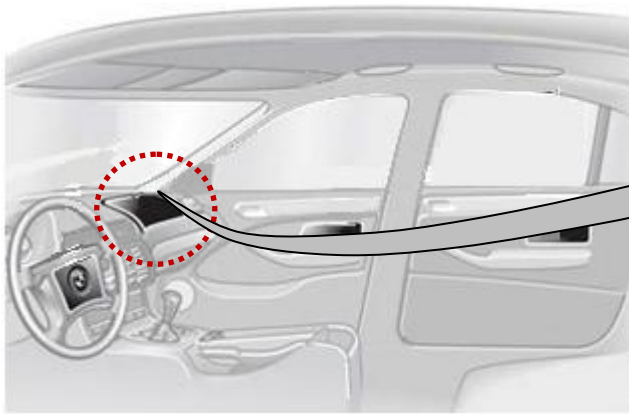
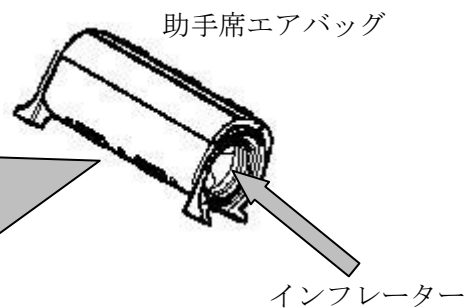
図：左ハンドル車

基準不適合箇所

助手席エアバッグ内のインフレーター

基準不適合の内容

助手席エアバッグのインフレーター（膨張装置）について、長期間にわたり、著しく高温多湿な環境下にさらされると、当該インフレーターに水分が浸入する可能性があり、結果として、エアバッグ展開時にインフレーター内圧が異常上昇し、インフレーター容器が破損して飛び散り、乗員が負傷するおそれがある。

改善措置の内容

全車両、予防的措置として、当該エアバッグを新品に交換する。
