## 改善箇所説明図

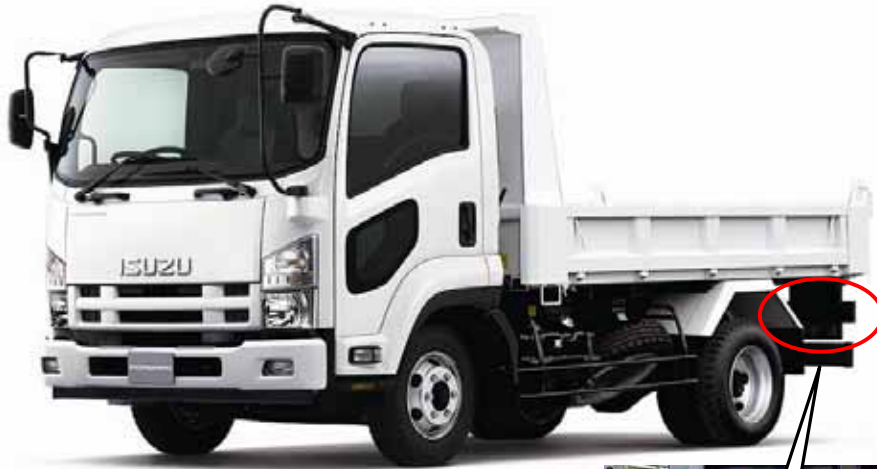
基準不適合発生箇所

中型のダンプ架装用トラックにおいて、灯火器（尾灯、制動灯、後退灯及び方向指示器）のハーネス保護が不適切なため、ハーネスに着雪するものがある。そのため、そのまま使用を続けると、雪が氷状となり走行時の振動によりハーネスに応力が加わり、最悪の場合、ハーネスが断線して、後部灯火器が不灯となるおそれがある。

改善の内容： 全車両、後部灯火器の裏側に保護カバーを追加する。

識別： 車両左側の後部灯火器の取付けナットに、黄色ペイントを塗布する。

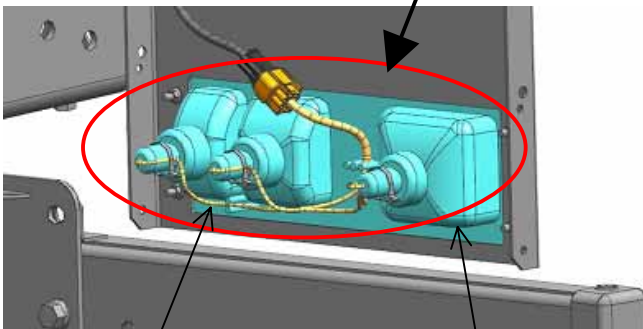
改善前

ハーネス

後部灯火器

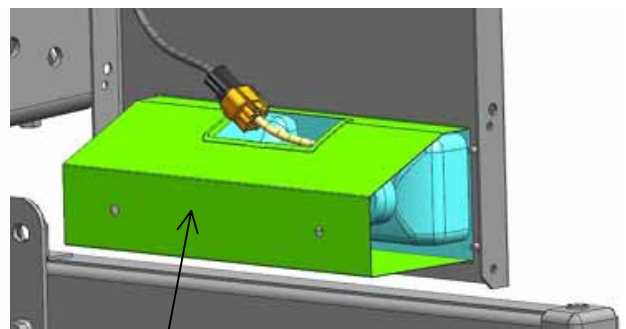
改善後

保護カバー
