## 改善箇所説明図

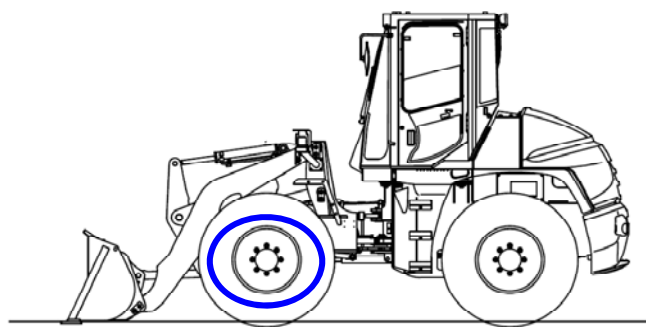
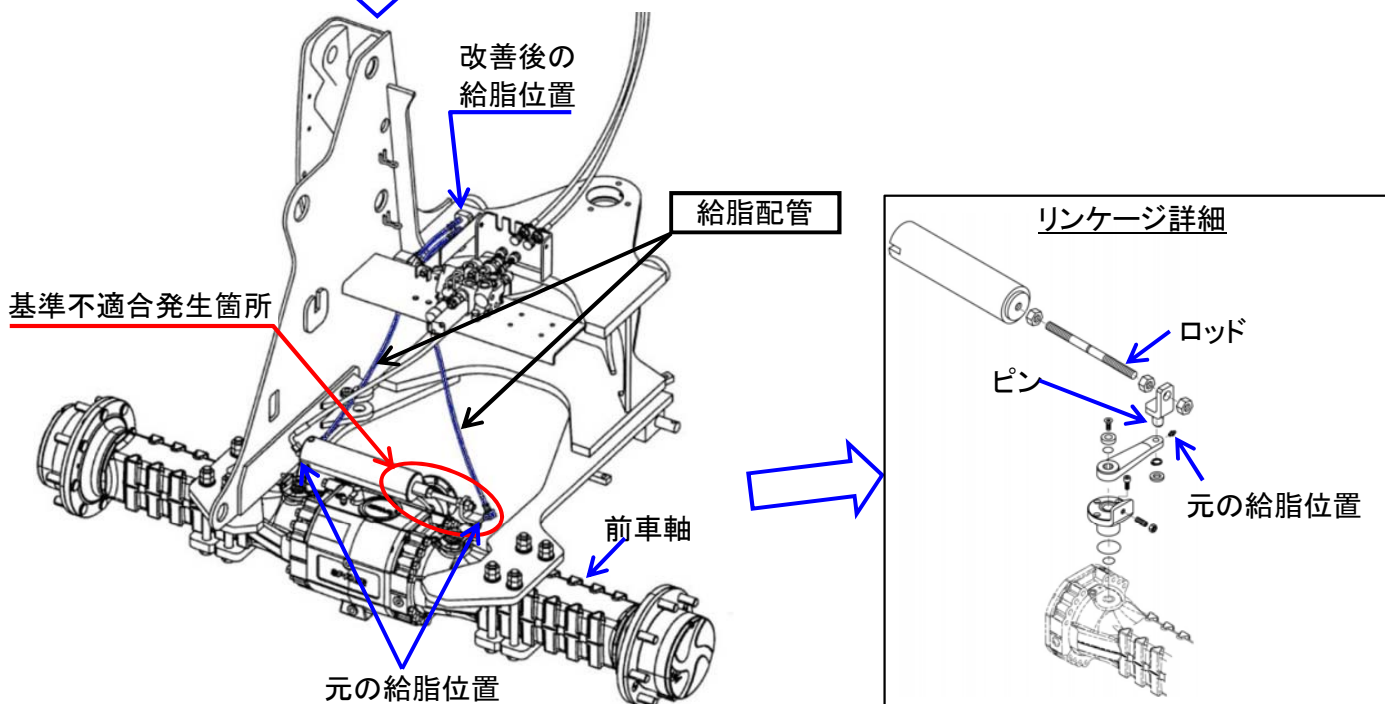
注:  は追加部品を示す。

前車軸に組み込まれている駐車ブレーキにおいて、駐車ブレーキ作動用リンケージの給脂位置が不適切であり、取扱説明書に給脂指示が記載されていないことから、適切な給脂がされずリンケージのピンが固着するものがある。そのため、そのままの状態で使用を続けると、ピンが固着し、最悪の場合、ピン又はロッドが折損して駐車ブレーキが効かなくなるおそれがある。

全車両、取扱説明書を改訂版と交換する。また、給脂配管を取り付けていない車両は、リンケージのピンを点検して、損傷している場合は関連部品を交換し、給脂配管を取り付ける。

識別: 給脂配管の有無で識別とする。
