改善箇所説明図

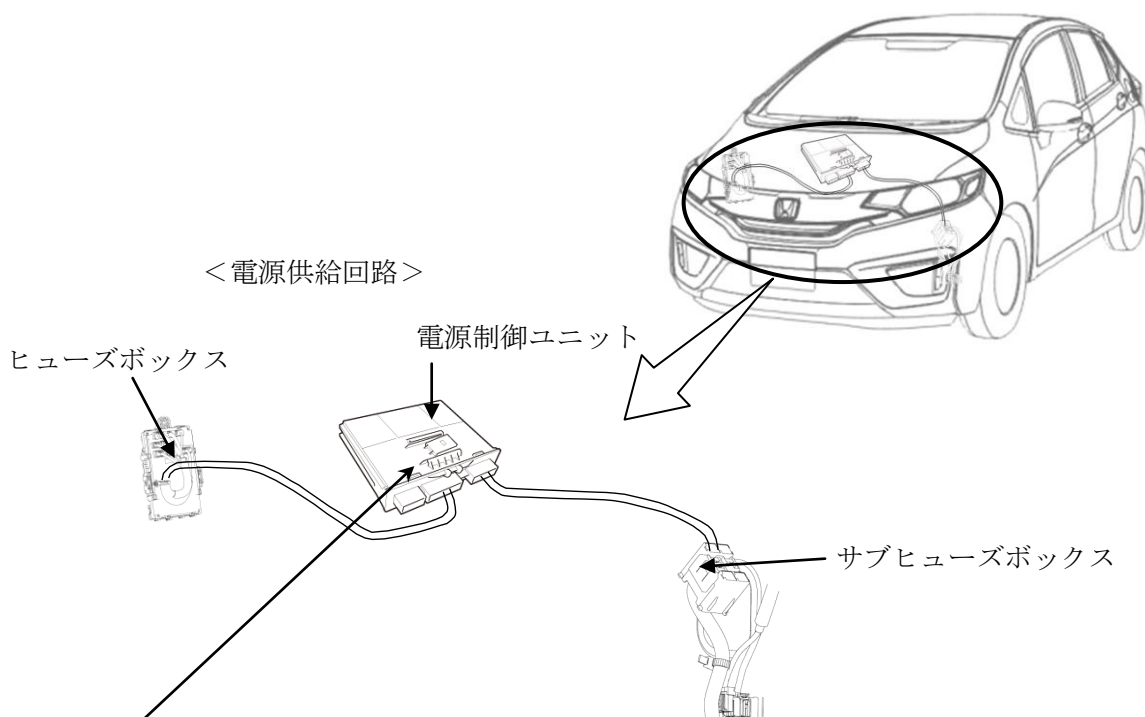
基準不適合発生箇所

電源供給回路において、電気ノイズに対する保護が不十分なため、車両の電装部品から発生するノイズの影響により電源制御ユニットが誤作動することがある。そのため、エンジン制御コンピュータ等に電源を供給するリレーが作動せず、走行中にメータパネルが消灯し、エンジンが停止するおそれがある。

改善前	改善後
<p>ヒューズボックス</p> <p>サブヒューズボックス</p>	<p>ノイズフィルタ</p>

注： は追加部品を示す。

改善の内容

全車両、電源供給回路にノイズフィルタを追加する。

識別：運転席ドアの下側ヒンジ部下側ボルト頭部に黄色ペイントを塗布する。
