改善箇所説明図

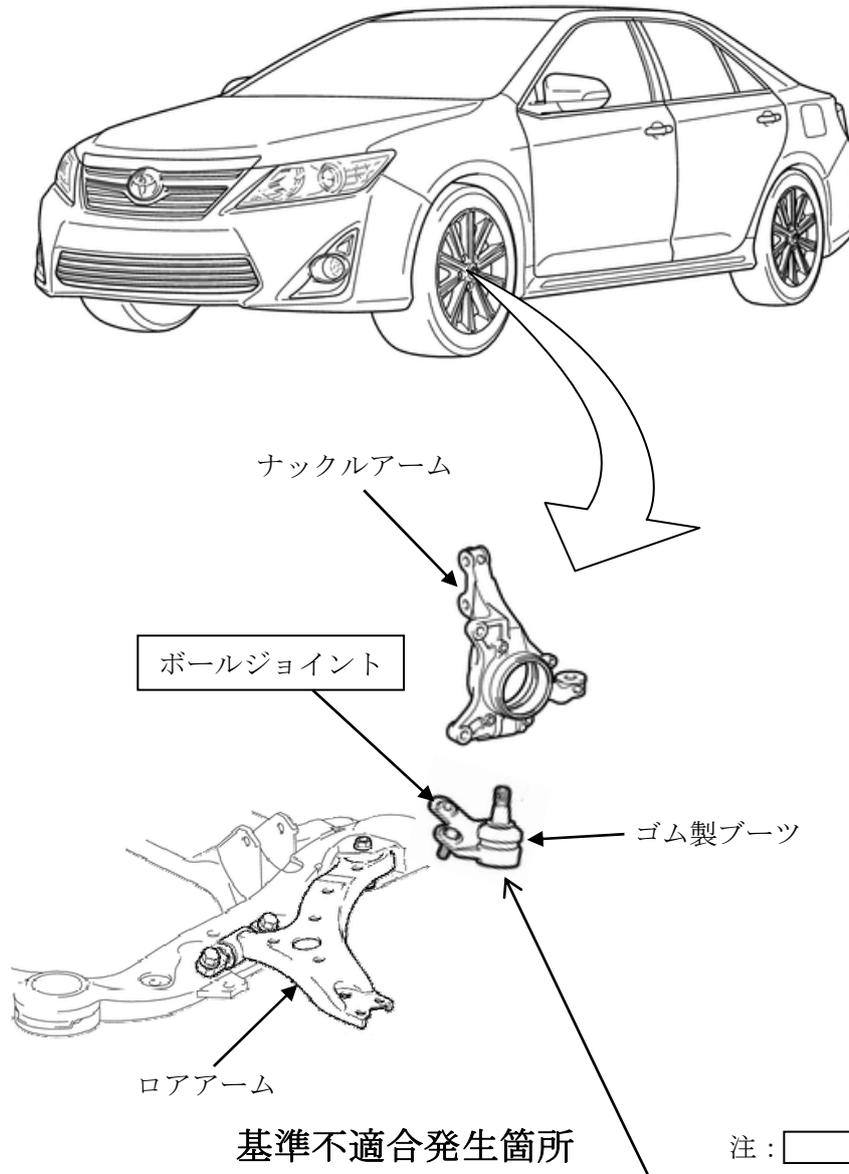
前輪緩衝装置のロアアームとナックルアームを連結しているボールジョイントにおいて、ナックルアームとボールジョイントを締結した後の部品搬送工程の管理が不適切なため、搬送設備がボールジョイントのゴム製ブーツ部と干渉して、ブーツが損傷することがある。そのため、ブーツ損傷部からグリースが漏れて、ボールジョイントが早期に摩耗し、最悪の場合、ボールジョイントがナックルアームから外れ、走行不能になるおそれがある。

全車両、当該ゴム製ブーツを点検し、損傷のあるものはボールジョイントを良品と交換する。

識別：改善済車両には車台番号打刻の左側に黄色ペイントを塗布する。
