## 改善箇所説明図

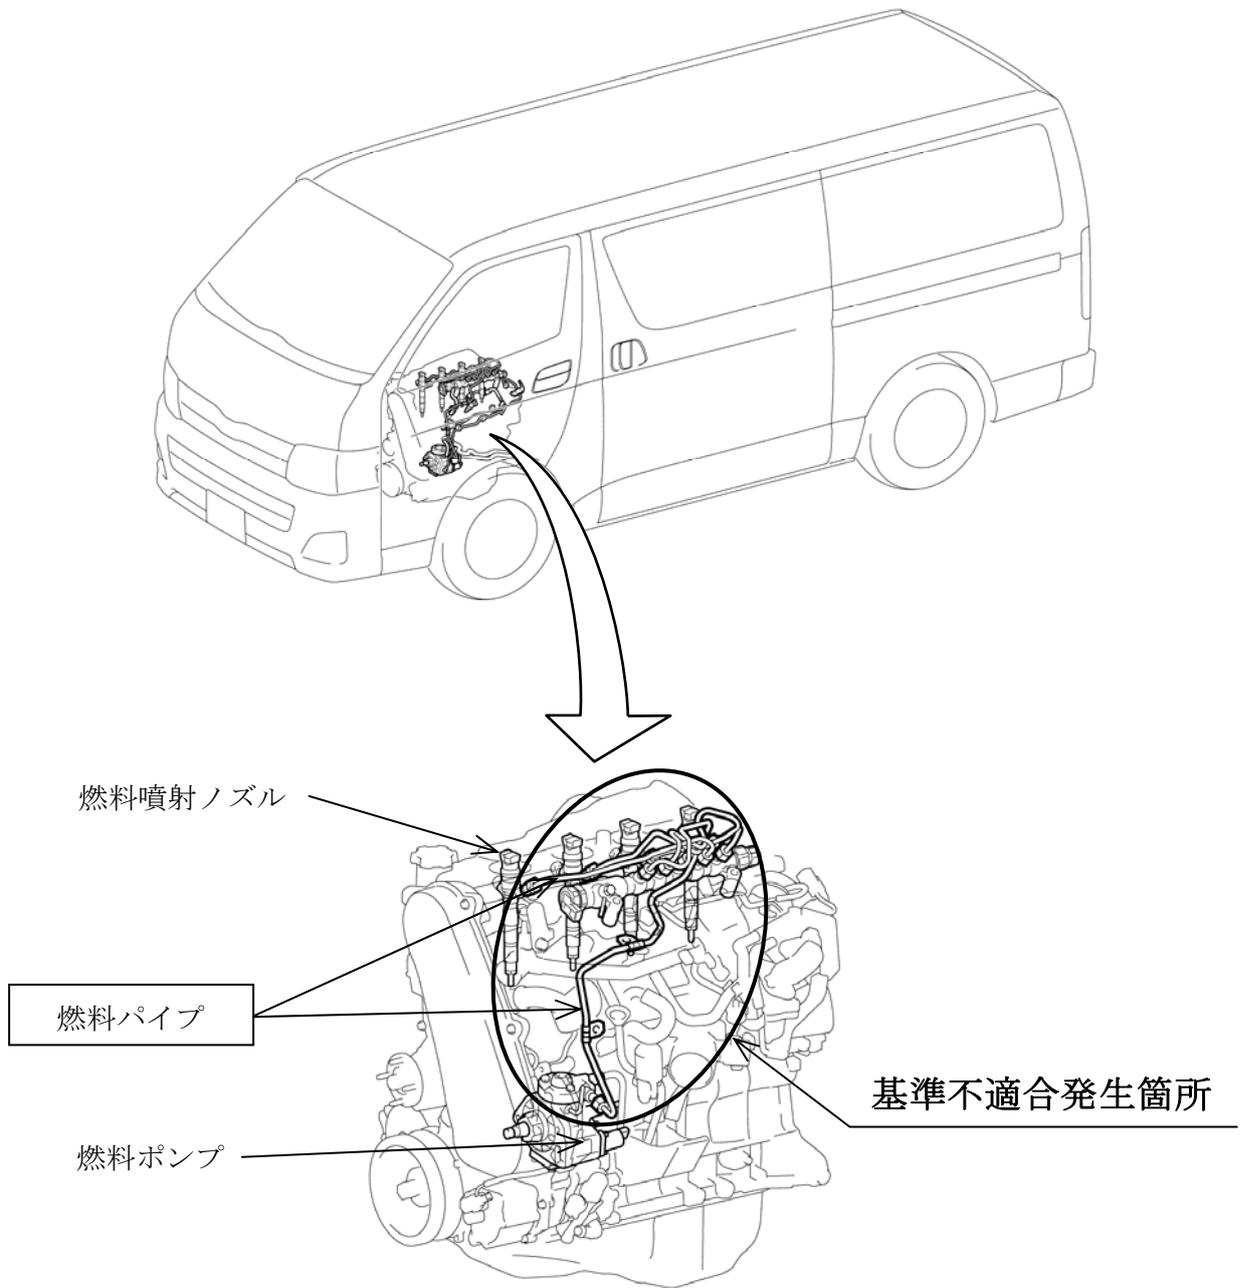
注：□ は交換部品を示す。

ディーゼル車の燃料噴射装置において、燃料ポンプと燃料噴射ノズルを接続する燃料パイプの強度が不足しているため、燃料圧力の変動により当該パイプに亀裂が発生するものがある。そのため、そのままの状態で使用を続けると、亀裂が進行して、最悪の場合、燃料が漏れるおそれがある。

全車両、燃料パイプを対策品と交換する。

識別：改善済車両には車台番号打刻の末尾上に黄色ペイントを塗布する。
