# 改善箇所説明図

## 基準不適合発生箇所

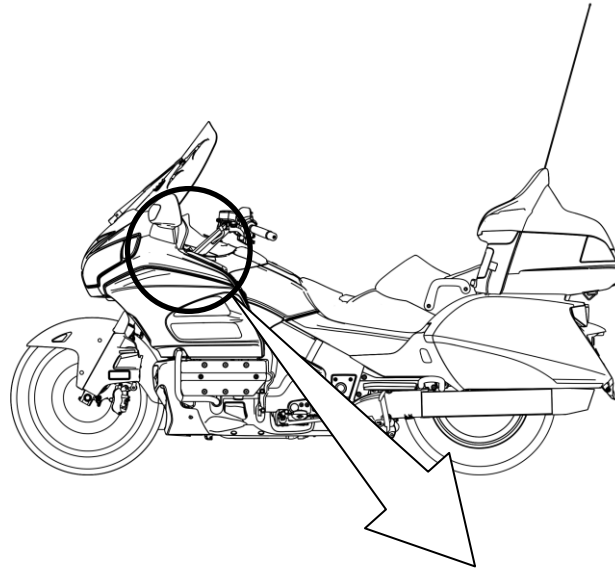
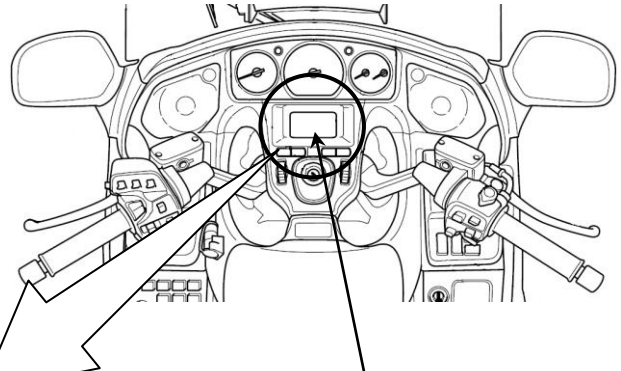
マルチインフォメーションディスプレイ

マルチインフォメーションディスプレイ表示を制御するマイコンの内部回路が不適切なため、イグニッションスイッチをオンにした際に、マルチインフォメーションディスプレイが表示されないことがある。そのため、そのままの状態で行くと走行距離値が積算されないおそれがある。

全車両、マルチインフォメーションディスプレイを対策品と交換する。また、取扱説明書のマルチインフォメーションディスプレイ操作表示画面に関する記載内容に改訂シールを貼付する。

注：  は交換部品を示す。

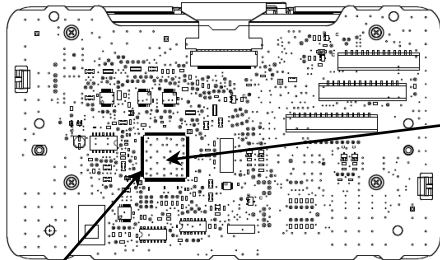
マルチインフォメーションディスプレイ裏面

マイコン
