# 改善箇所説明図

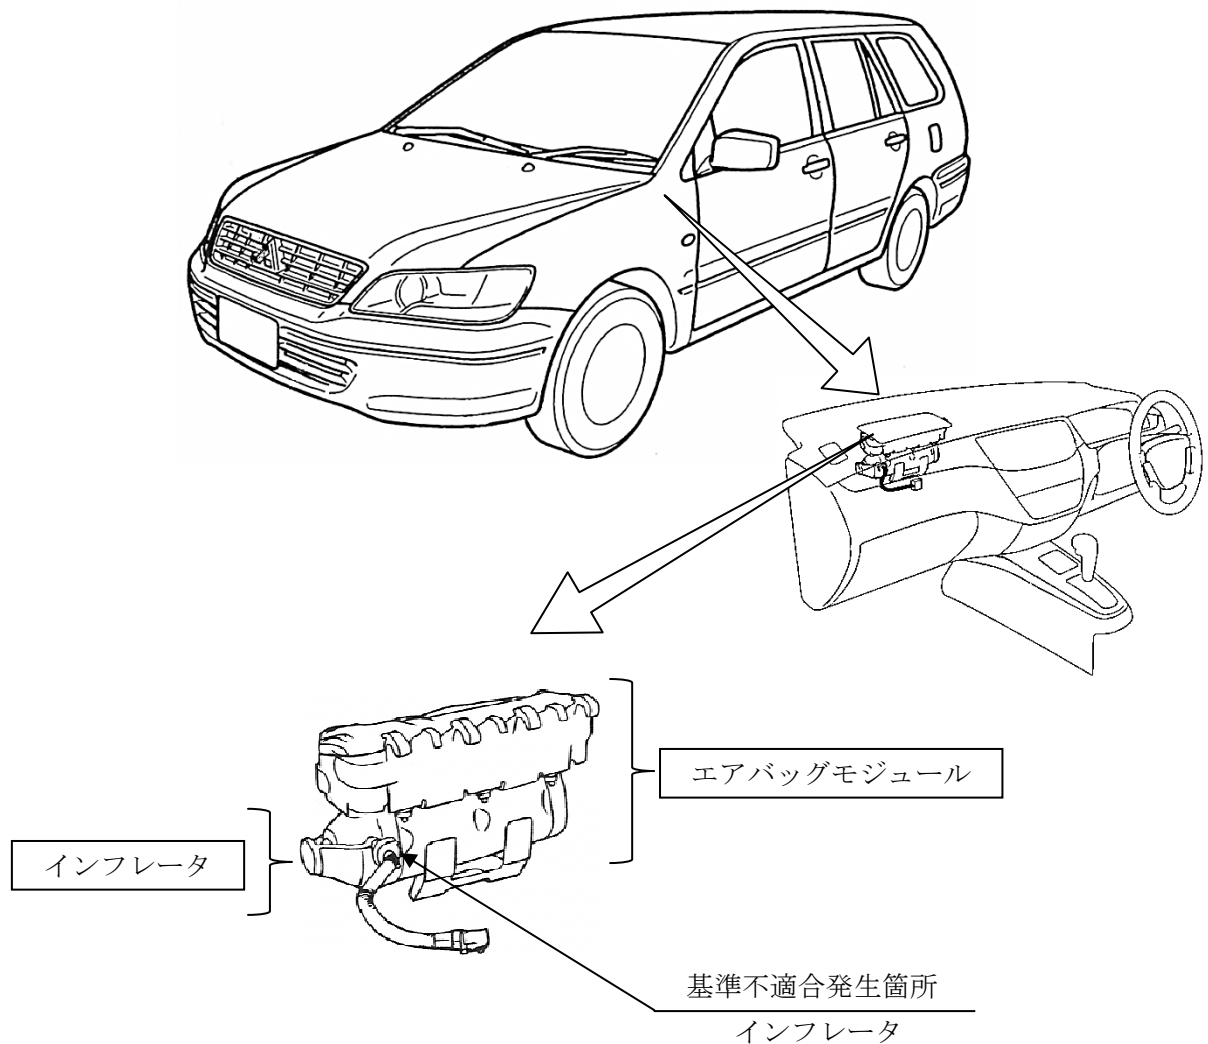
助手席用エアバッグのインフレーター（膨張装置）において、他社製車両解体作業時にインフレーター容器の破損が発生したとの情報を取引先より入手した。このため、原因は判明していないが、同年式で同タイプのインフレーターはエアバッグ展開時にインフレーター容器が破損して飛び散り、出火したり乗員が負傷するおそれがあることから、全車両、予防的措置として、エアバッグモジュール、もしくはインフレーターを良品に交換する。

注：図中の  内は、交換するいずれかの部品を示す。

全車両、予防的措置として、助手席用エアバッグモジュール、もしくはインフレーターを良品と交換、回収して不具合原因調査を実施する。

識別：ブレーキペダルアームの右側に白または黄色のペイントを塗布する。
