## 改善箇所説明図

助手席エアバッグシステム断面図

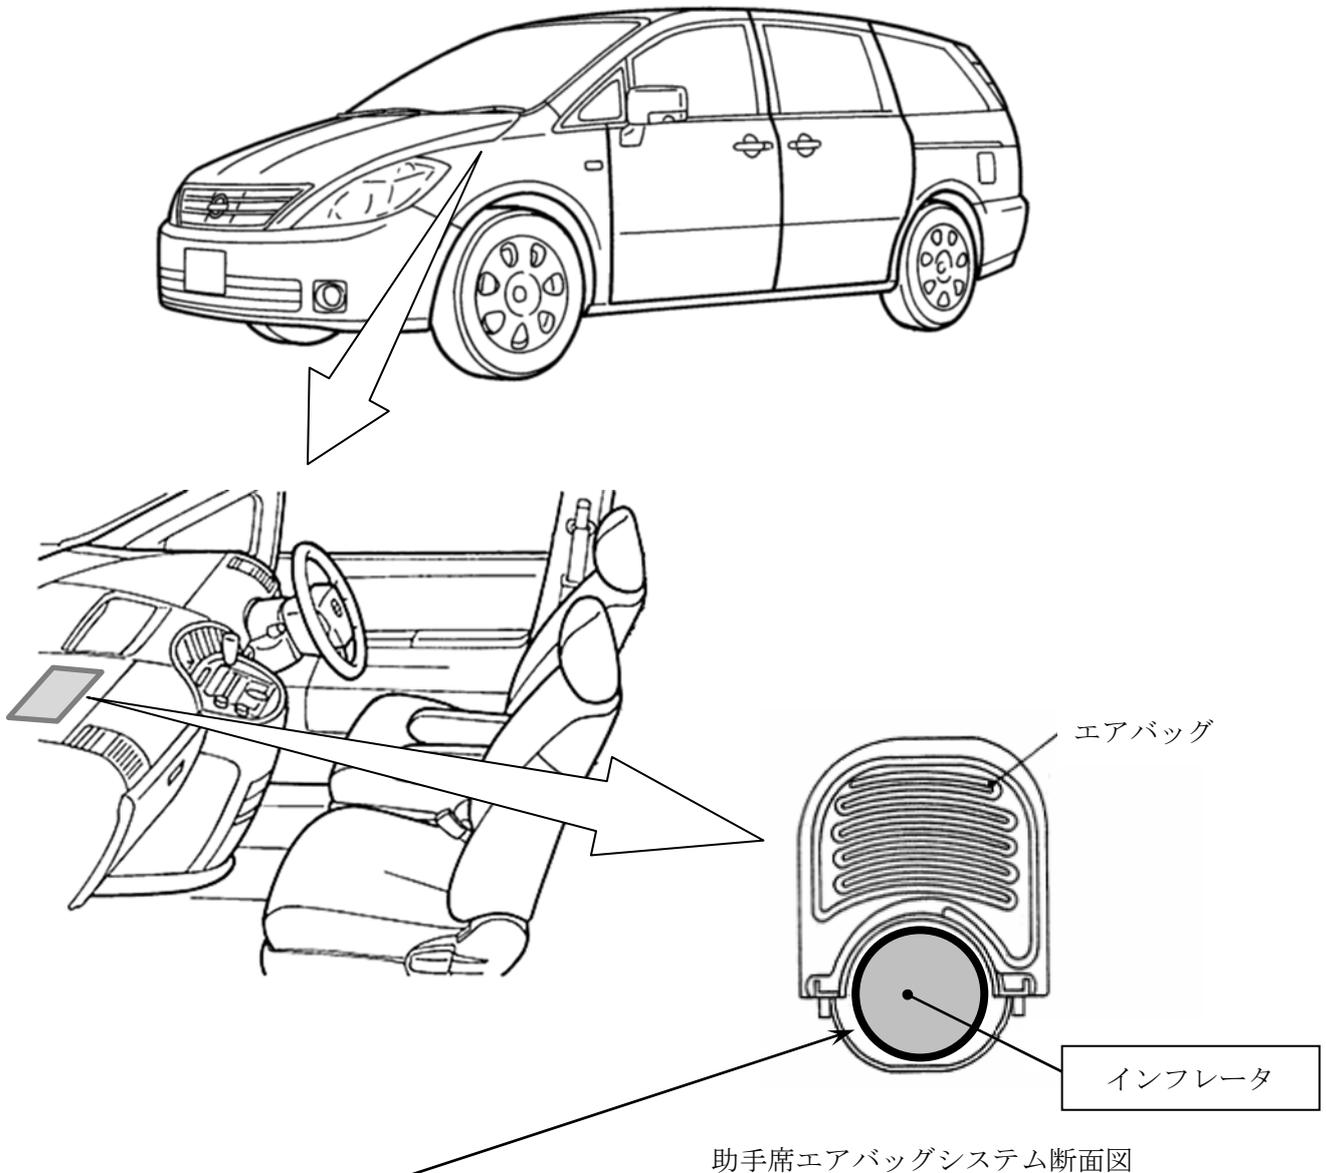
### 基準不適合発生箇所

助手席用エアバッグのインフレーター（膨張装置）において、他社製車両解体作業時にインフレーター容器の破損が発生した。このため、原因は判明していないが、同年式で同タイプのインフレーターはエアバッグ展開時にインフレーター容器が破損して飛び散り、出火したり乗員が負傷するおそれがあることから、全車両、予防的措置として、当該インフレーターを良品に交換する。

### 改善の内容

全車両、予防的措置として、助手席用エアバッグインフレーターを良品と交換、回収して不具合原因調査を実施する。

なお、部品が供給できない場合には、暫定措置として助手席エアバッグの機能を停止するとともに、助手席サンバイザー部に当該エアバッグが作動しない旨の警告を表示する。

識別：銀色のシールをモデルナンバープレートの右横に貼り付ける。

注：  は、交換部品を示す。
