# 改善箇所説明図

## 不具合箇所 リアブレーキマスターシリンダー

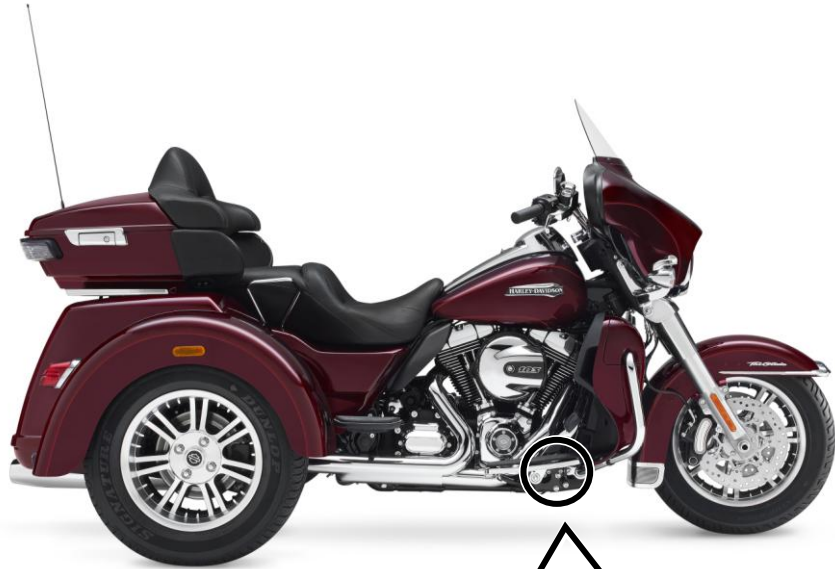
ピストン (誤った部品)

ピストン (良品)

リアブレーキマスターシリンダーにおいて、誤ったピストンを使用して組み立てられているため、プライマリーカップに亀裂が発生する可能性がある。この状態で走行を続けた場合、ブレーキ性能が低下する可能性がある。

リアブレーキマスター  
シリンダーを  
良品に交換

全車両、リアブレーキマスターシリンダーを良品に交換する。

フレームネック部分に外-2135 のステッカーを貼付する。
