# 社会資本整備審議会建築分科会 アスベスト対策部会（第7回）

平成26年12月17日(水)  
10:00～12:00  
中央合同庁舎2号館  
共用会議室3A・3B

# 建築物石綿含有建材調査マニュアル

国土交通省

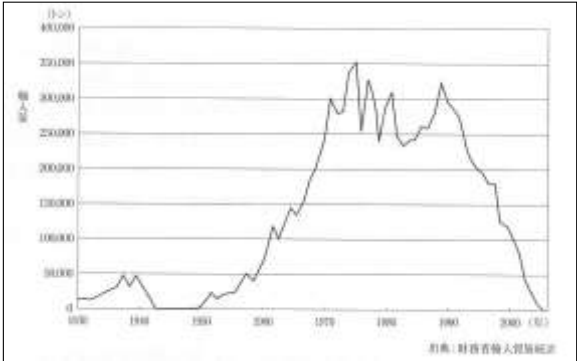
NO.	説明内容																																											
一	<p>石綿はほとんどが輸入されていたことから、この輸入量で概略の石綿含有建材の生産量が推測できる。右表はわが国の年度別の石綿輸入量を表している。石綿が輸入されてから、それを原料として石綿含有建材が製造されるまでに時間があること、建築工事に使用されるまでにさらに時間があること、およびメーカーなどに在庫期間があることなども考慮しておきたい。</p>

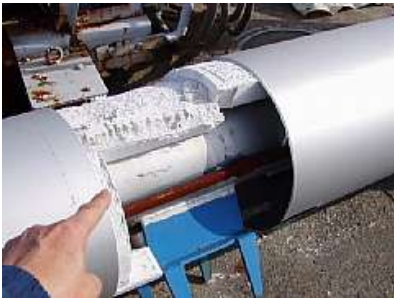
<p>配管に使用された保温材</p>
			<p>高温や低温の配管用鋼管、タンク、タービン、焼却炉の外周部などの保温、保冷、断熱、防露を目的として使用された。石綿のみを原料とする保温材（石綿布など）と、石綿を繋ぎ材とする保温材がある。後者には珪藻土、パーライト、シリカライトなどを主成分とする石綿含有保温材がある。</p>

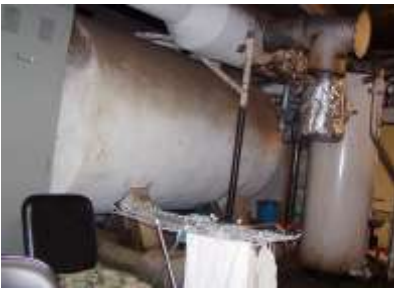
<p>ボイラー本体を覆う石綿含有保温材</p>
屋根材用	石綿含有スレート波板(レベル3)	屋根	工場や倉庫の屋根や外壁に石綿含有スレート波板が使用された。

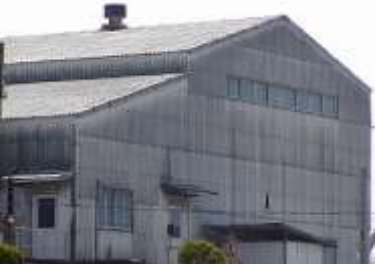
<p>石綿含有スレート波板</p>
