改善箇所説明図

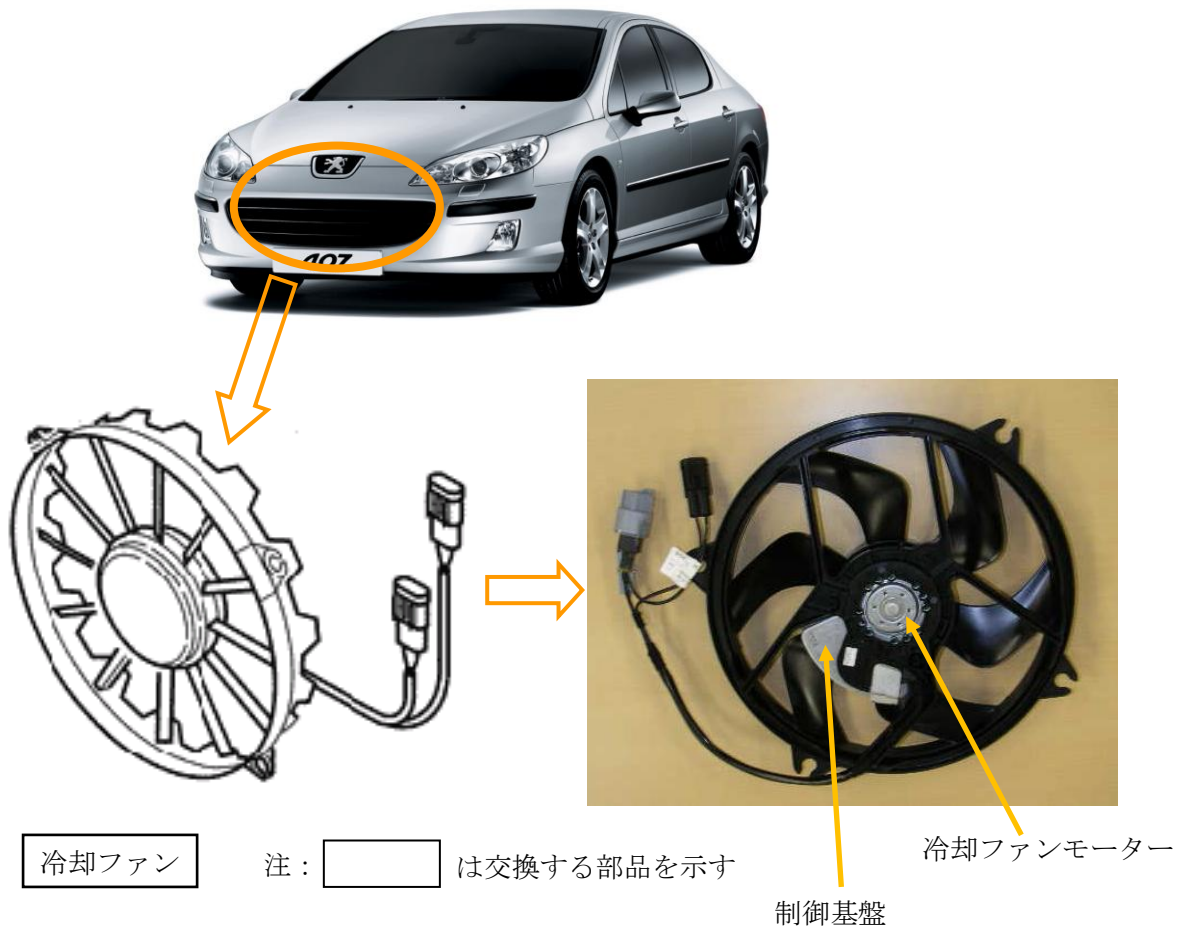
冷却ファンの制御基盤に不良品が組み付けられているため、冷却水温が上昇しても、冷却ファンのモーターに電流が流れず、冷却ファンが作動しないことがある。そのため、そのまま使用を続けると、エンジンがオーバーヒートする、又は、制御基盤が発熱し、最悪の場合、火災に至るおそれがある。

全車両、良品の制御基盤が組み付けられている冷却ファンと交換する。

対策済車両には、運転者席側ドア開口部のドアロックストライカー付近に外 - 2197 のステッカーを貼付する。
