## 改善箇所説明図

### 基準不適合発生箇所

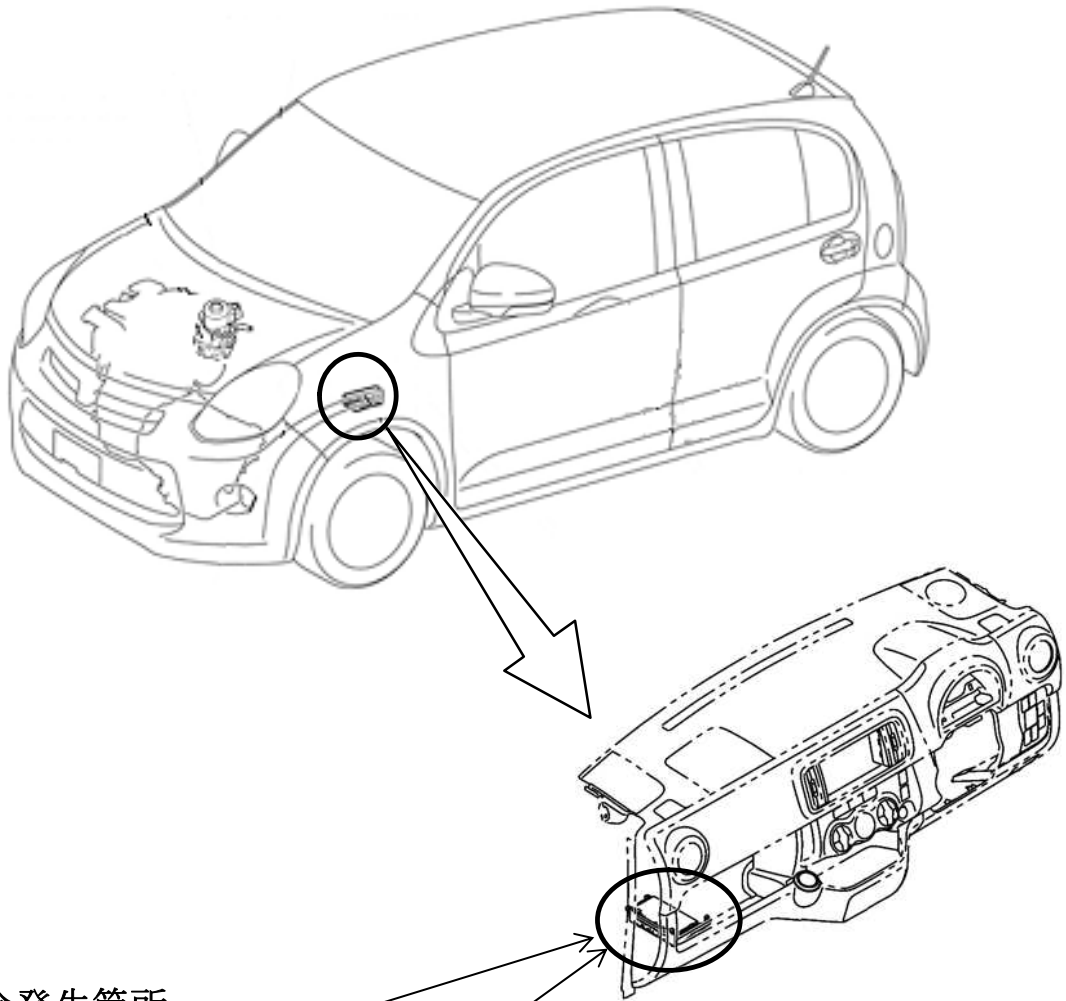
注：  は修正部品を示す。

エンジン制御用コンピュータ

エンジン制御用コンピュータにおいて、排気ガス再循環（EGR）バルブの制御プログラムが不適切なため、アクセルペダルの操作を繰り返すと、制御指示に対しEGRバルブの開度がずれて閉じなくなることがある。そのため、排気ガスが常時循環してエンジン不調となり、最悪の場合、走行中にエンジンが停止するおそれがある。

全車両、エンジン制御用コンピュータのプログラムを対策仕様に修正する。

識別：改善済車両には車台番号打刻の左側に黄色ペイントを塗布する。
