# 改善箇所説明図

代表型式：カトウ UDS-KRC011

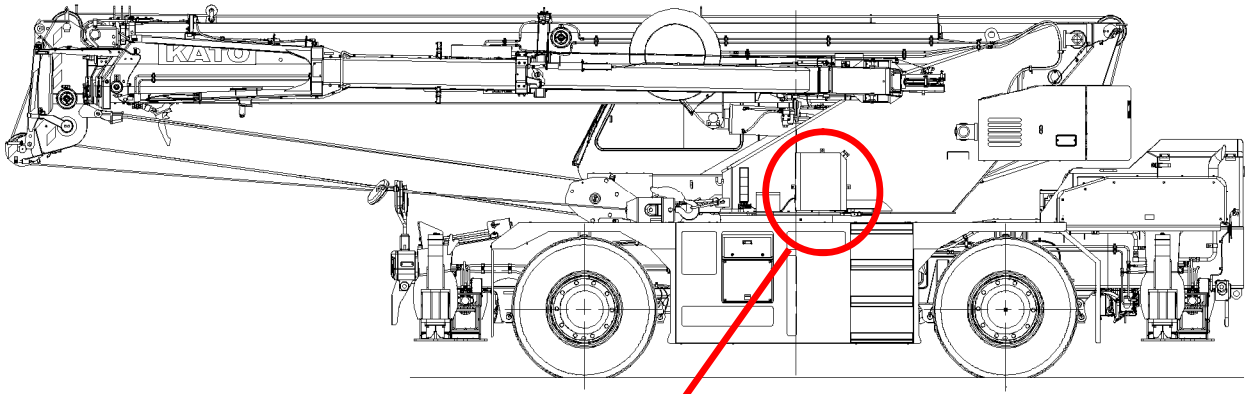
ホイール・クレーンの運転室暖房用の燃料タンクにおいて、当該タンクを取り付けるためのスリーブ形状が不適切なため、ストッパーとタンク本体が接触して、燃料タンク固定部に応力が集中することがある。そのため、そのままの状態で使用を続けると、走行時の振動等により亀裂が生じ、燃料が漏れることがある。

当該燃料タンクの固定用スリーブを対策品に交換し燃料タンク本体も新品に交換する。

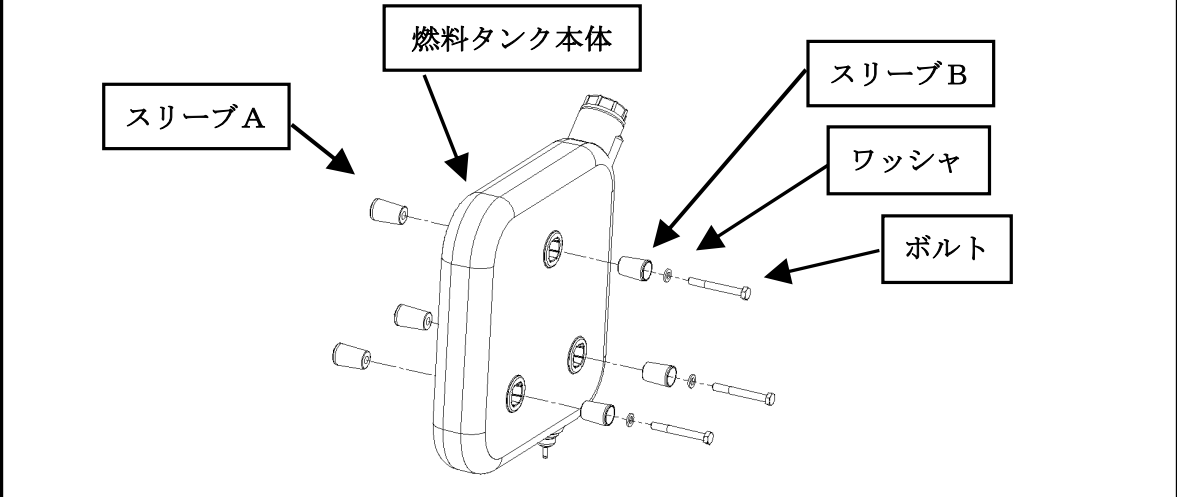
注：□ は、追加・交換部品を示します。
