## 改善箇所説明図

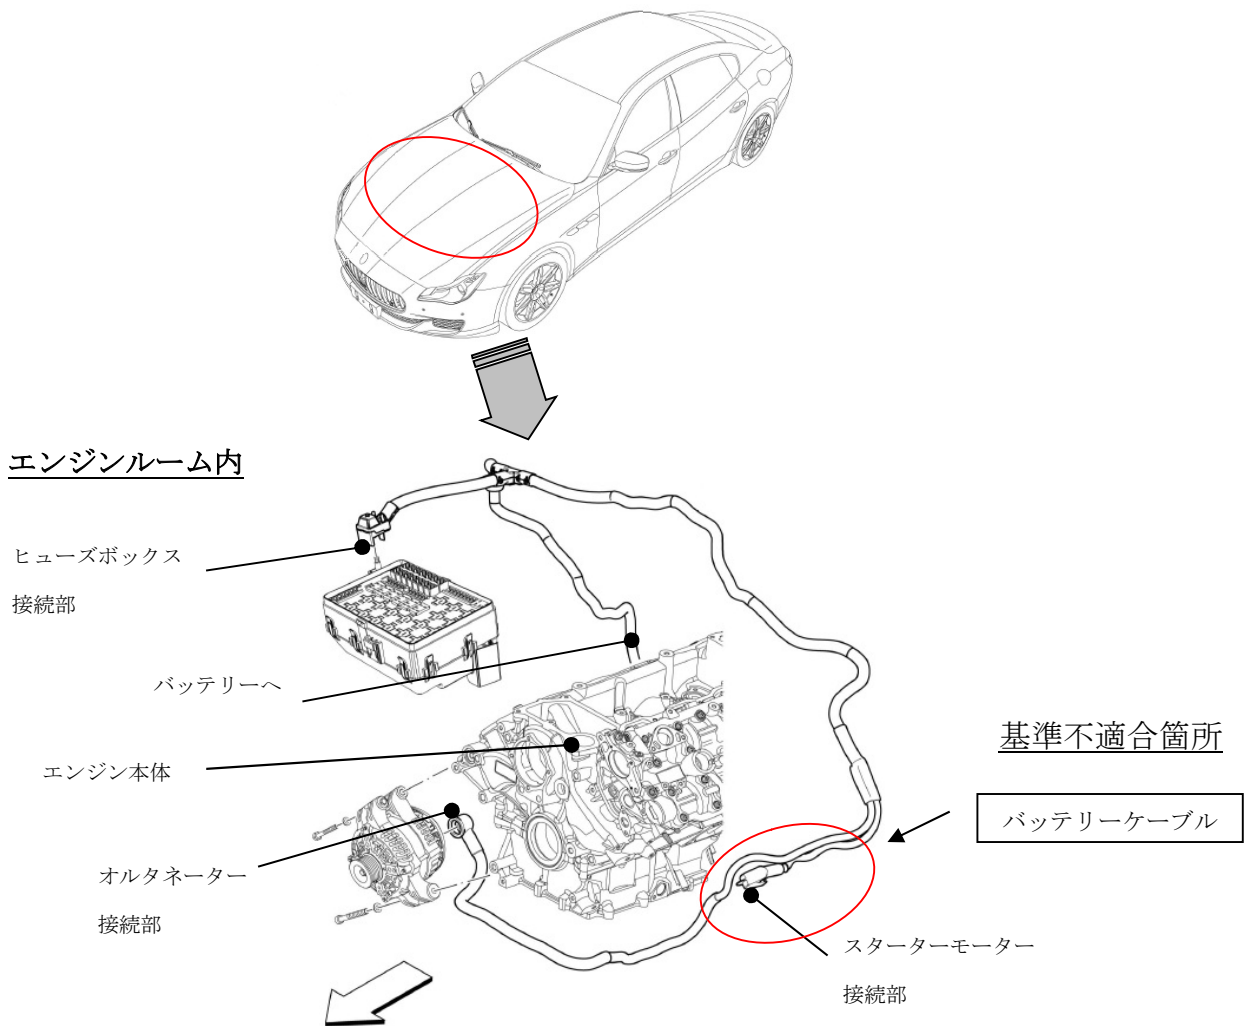
バッテリーケーブルにおいて、当該ケーブルの固定方法が不適切なこと。また、スターターモーターの端子部の絶縁カバーが適切に取り付けられていないものがある。そのため、走行中の振動により、バッテリーケーブルに巻いてある導通性のある耐熱シールド部がスターターモーターの端子部に接触し通電するものがある。さらに、エンジン等の金属部分に接触すると短絡して発煙し、最悪の場合、火災に至るおそれがある。

全車両、当該バッテリーケーブルを新品と交換し、固定ブラケット及びボルトを追加して当該ケーブルを適切な位置に固定し取り付ける。その際、取り外したバッテリーケーブルに短絡によるダメージがある場合は、スターターモーター及びオルタネーターの動作を確認し、正常に作動しないものは新品に交換する。

※注意：  は交換部品を示す。
