改善箇所説明図

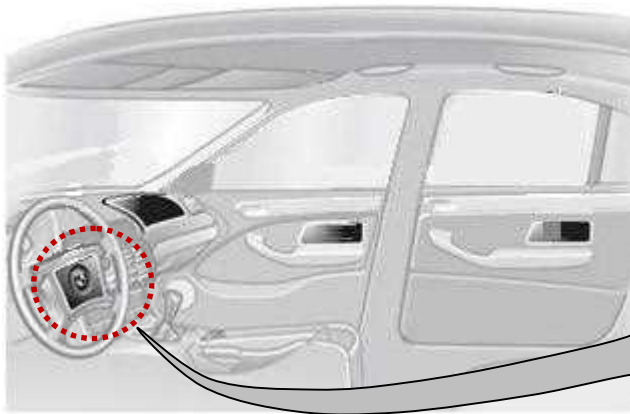
図：左ハンドル車

左ハンドル車

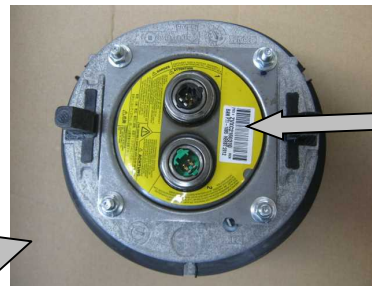
運転席エアバッグ（裏側）

インフレーター

基準不適合箇所

運転席エアバッグ内のインフレーター

運転席側エアバッグのインフレーター（膨張装置）において、エアバッグ展開時にインフレーター容器が破損して構成部品が飛散し、乗員が負傷するおそれがある。

全車両、エアバッグインフレーターを対策品に交換する。
