改善箇所説明図

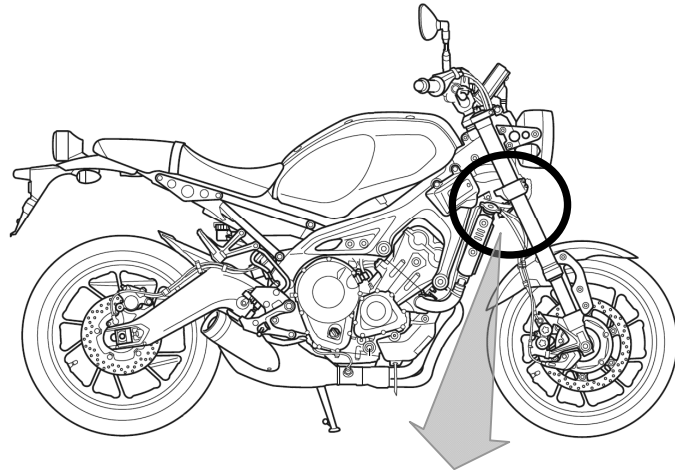
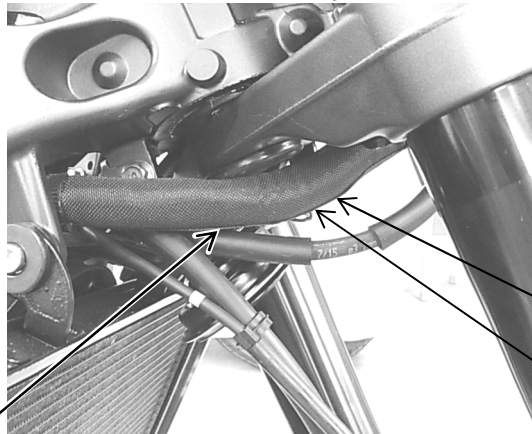
メインハーネス

保護シート

基準不適合発生箇所

メインハーネスにおいて、電気配線の保護シートの固定方法が不適切なため、ハンドル操作を繰り返すと保護シートから電気配線が露出することがある。そのため、そのまま使用を続けると、露出した電気配線が周辺部品と接触し、最悪の場合、断線して灯火器類（前照灯、方向指示器、尾灯等）や警音器が作動しなくなったり、エンジンが停止し再始動ができなくなるおそれがある。

改善の内容：全車両、メインハーネスの電気配線を点検し、損傷が認められなければ保護シートをテープで巻いて固定する。損傷が認められた場合、保護シートをテープで巻いて固定したメインハーネスと交換する。

識別：サイドスタンドブラケットに白ペイントを塗布する。

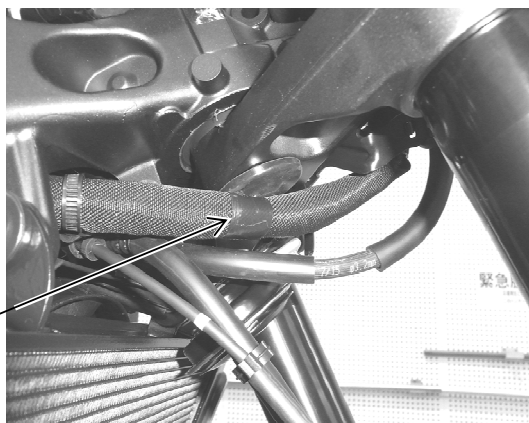
(改善後)

テープ
