改善箇所説明図

基準不適合箇所

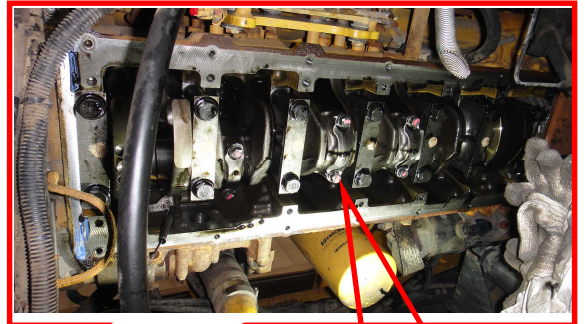
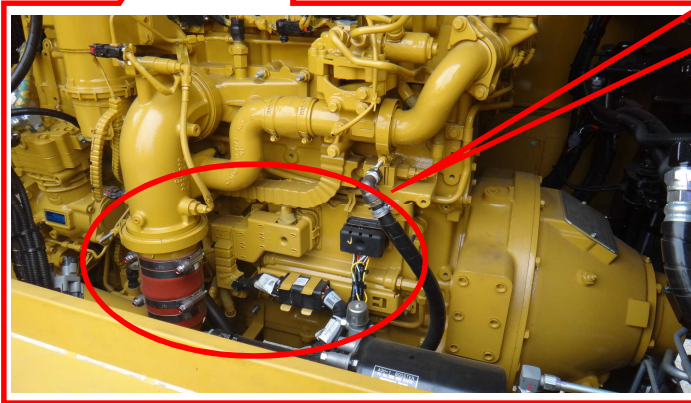
オイルパンを外しエンジンを
下方から見た写真

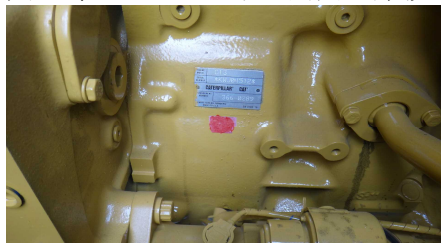
マーキングの例

識別： 改善実施済車は、シリンダブロック側面の銘板下部に赤色のマーキングをする。
