改善箇所説明図

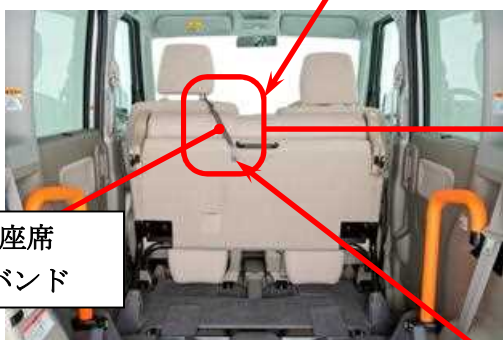
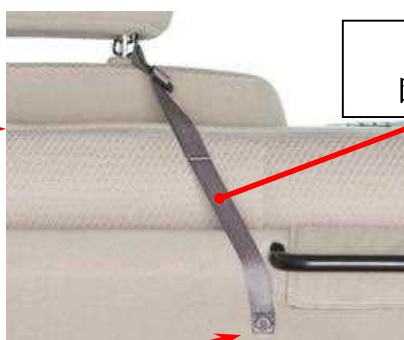
後部座席
固定バンド

後部座席（折り畳み状態）

基準不適合箇所

車椅子乗降用スロープ装着車の後部座席において、後部座席を折り畳んだ際に固定させるバンドの取付構造が不適切なため、取付部よりバンドが外れ、後部座席が倒れる場合がある。そのため、車椅子利用者の膝や手などに後部座席が当たり、最悪の場合、車椅子利用者が負傷をするおそれがある。

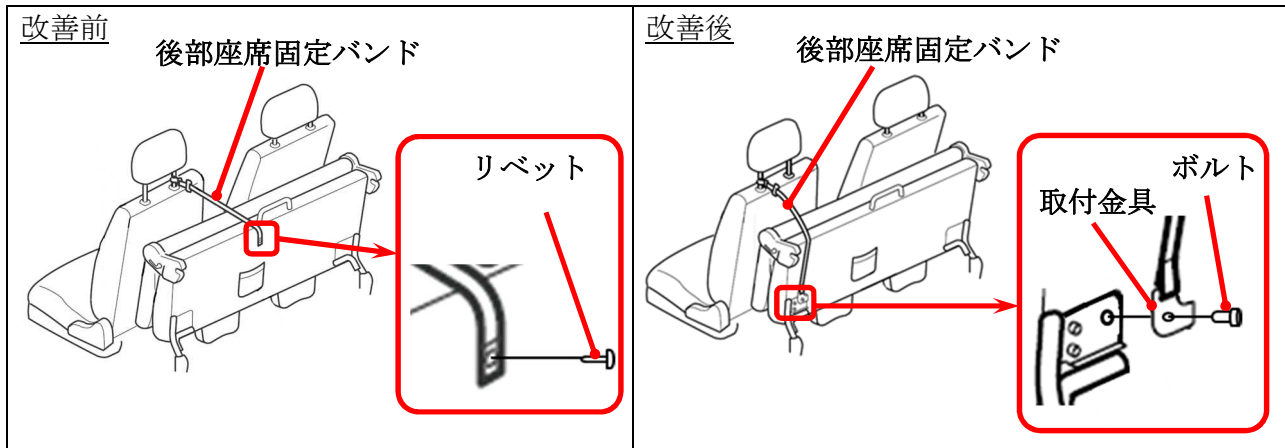
改善の内容

全車両、後部座席固定バンドの取付部をリベットによる締結構造から、取付金具を介したボルト留め構造の対策品に交換する。

識別：IDプレートに橙色のシールを貼付する。

注：□ は、交換部品を示す。
