改善箇所説明図

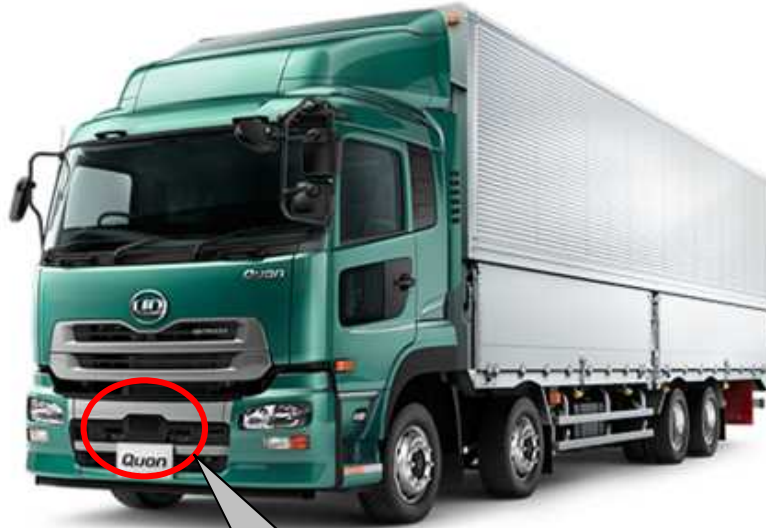
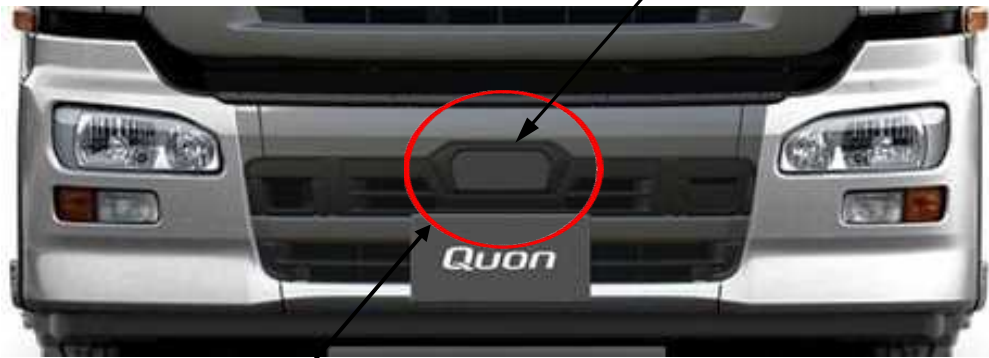
ミリ波レーダ

基準不適合発生箇所

前方障害物衝突軽減制御装置（トラフィックアイブレーキシステム）装着車において、ミリ波レーダによる障害物検知プログラムの機能限界により、先行車がない状況下で高架橋と道路継ぎ目が同位置にある場所を走行した際に、ミリ波情報を稀に前方障害物と誤認識することがある。そのため、表示モニタに警告表示がされるとともに警告音を発し、使用者の予期せぬ急制動がかかるおそれがある。

全車両、ミリ波レーダの障害物検知プログラムを変更した改良品と交換する。また、取扱説明書は、当該情報の記載内容を訂正したリーフレットを貼り付ける。

なお、改良品の全数準備に時間を要することから、当該特定区間の走行頻度が多い車両から順々に交換を開始する。

注： 内は交換部品を示す。
