改善箇所説明図

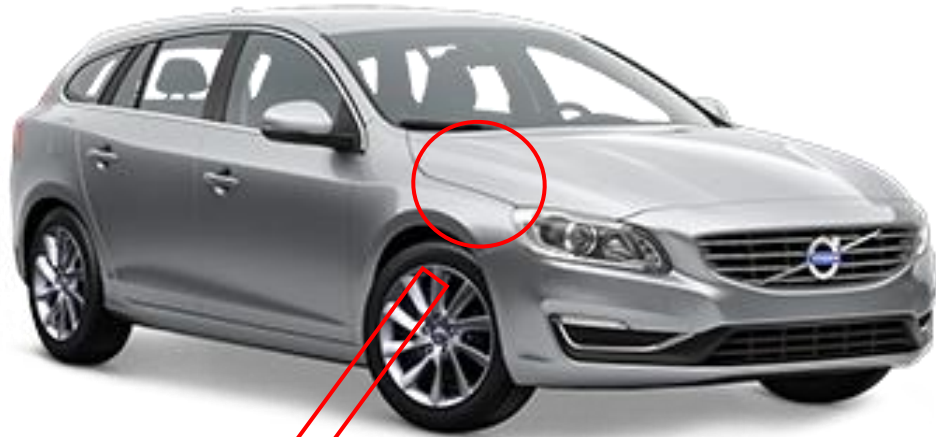
セントラルエレクトロニックモジュール

不具合発生箇所

基準不適合発生箇所

セントラルエレクトロニックモジュールのプログラムが不適切なため、方向指示器の電球及び回路が正常であるにもかかわらず、当該モジュールが故障と誤検知することがある。そのため、方向指示器の点滅回数が増加し、保安基準に適合しなくなるおそれがある。

注： は不具合箇所を示す。

改善の内容

全車両、対策されたソフトウェアに更新する。

識別

運転者席側ドア開口部のドアストライカー付近に外-2322 のステッカーを貼付する。
