## 改善箇所説明図

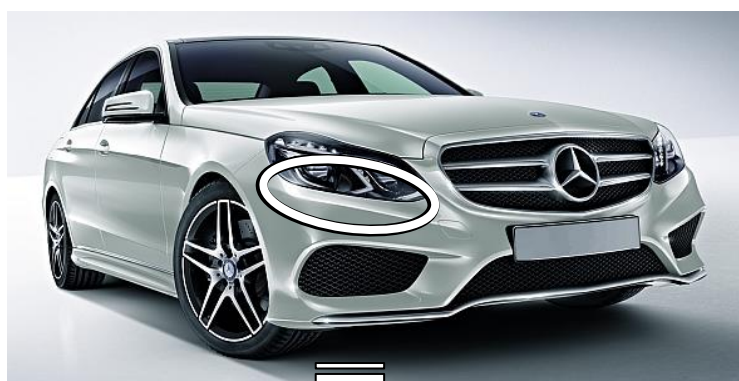
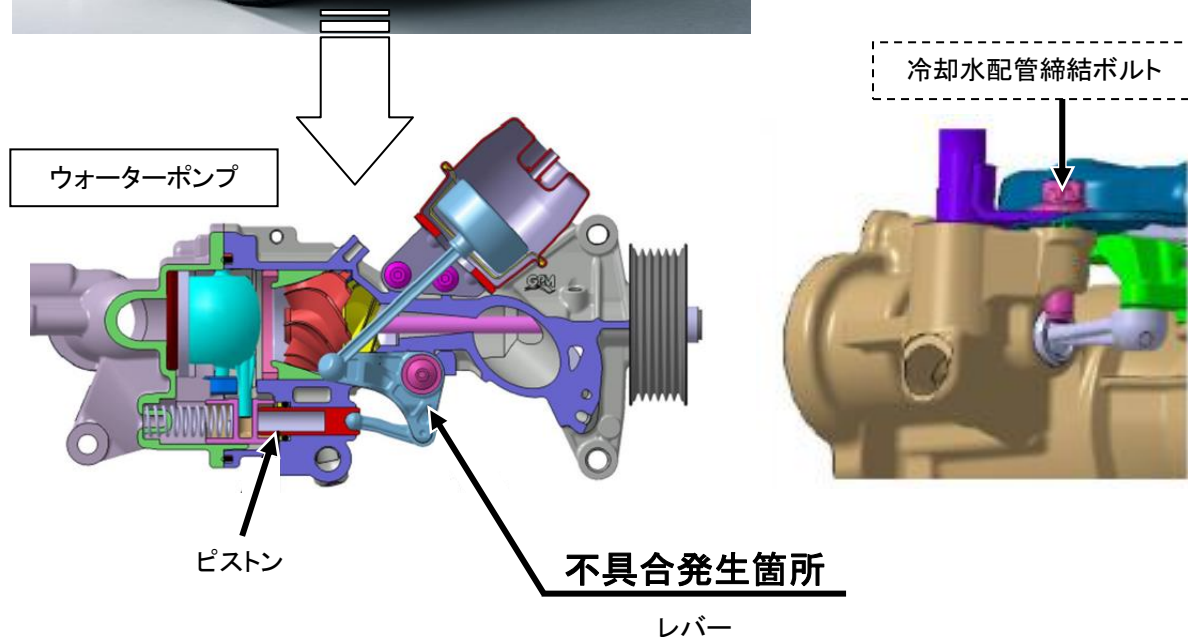
注：  は、レバーが破損している場合に交換する部品を示す  
 は、レバーが破損していない場合に交換する部品を示す

エンジンの冷却装置において、ウォーターポンプ内にある冷却水の流路切り替えバルブを作動させるレバーの強度が不足しているため、当該レバーが破損することがある。そのため、レバーに連結しているピストンがバルブから抜け出して冷却水が漏れ、そのまま使用を続けるとオーバーヒートになるおそれがある。

全車両、当該ウォーターポンプの冷却水配管締結ボルトを対策品と交換し、ピストンが抜け出さない構造にする。また、冷却水配管締結ボルトを対策品に交換後、レバーが破損した場合は、ウォーターポンプを無償交換する。
