台風による被災及び復旧状況

平成28年8月の台風の経路と主な雨量

【北海道】台風による道路関係の被災等状況

【岩手県】台風10号による道路関係の被災等状況

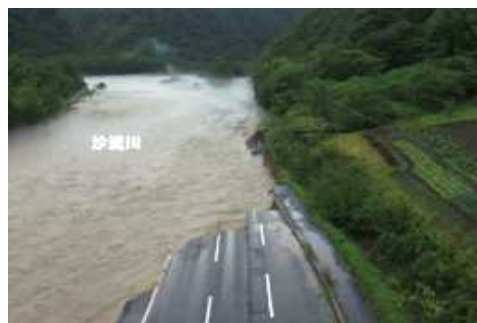
河川氾濫による
 国道274号の崩壊(北海道: 沙流川)

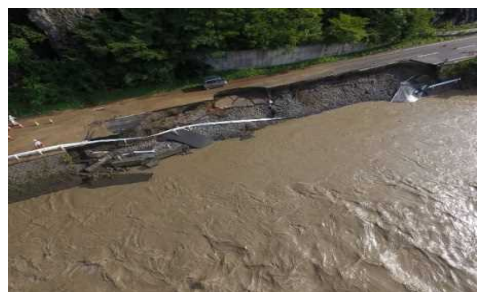
河川氾濫による冠水、
 道路崩壊(岩手県: 小本川)

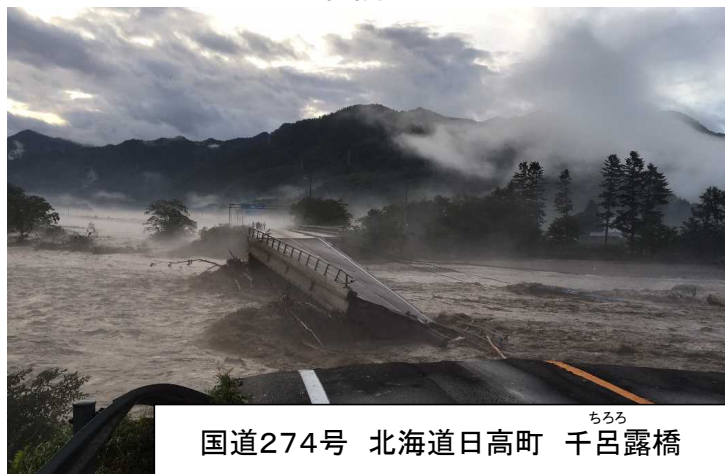
○北海道では、河川の氾濫により、渡河する橋梁の落橋や橋台背面の洗掘、のり面崩落が多く発生。

○河川氾濫により落橋

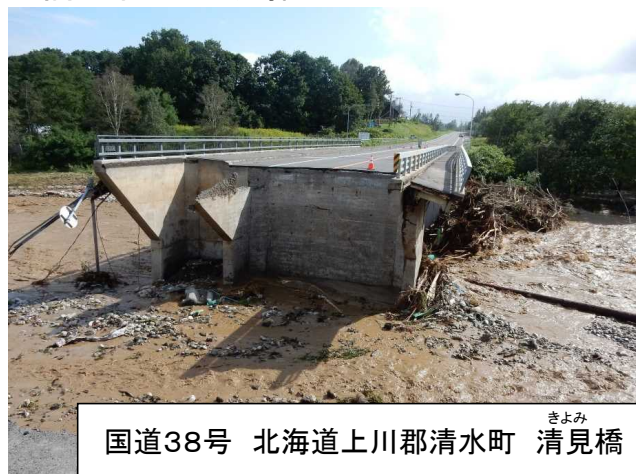
○橋台背面の洗掘

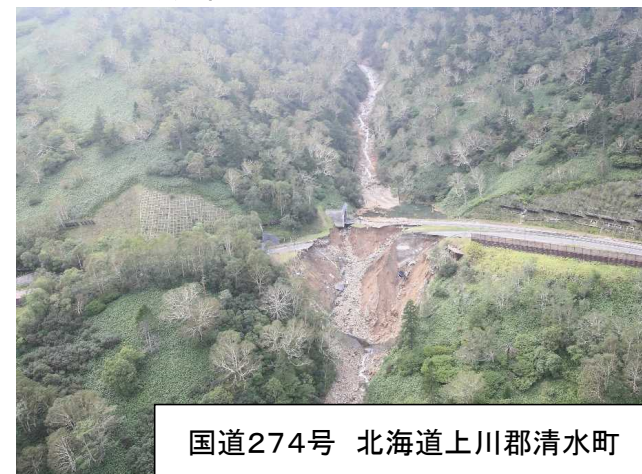
○のり面崩落

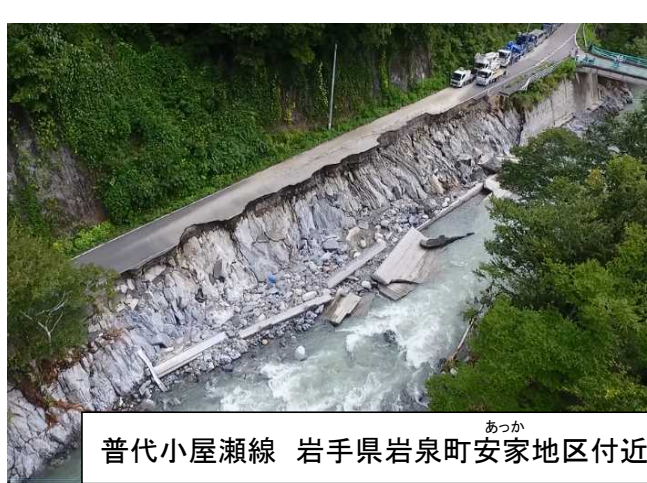
○道路崩壊

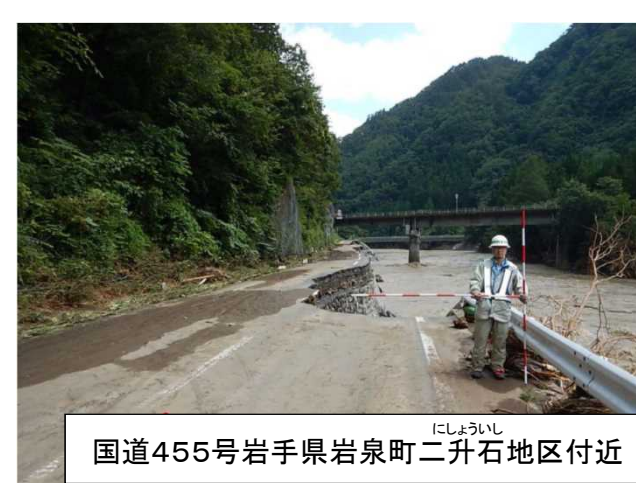
○道路崩壊

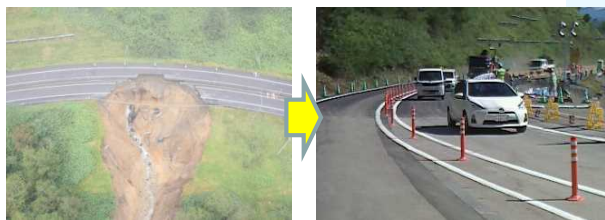
国道38号 狩勝峠 法面崩壊(9/11に一般車両通行可)

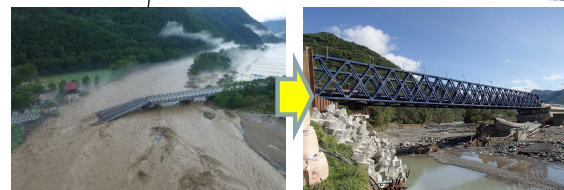
国道38号 小林橋・落橋仮橋にて復旧中

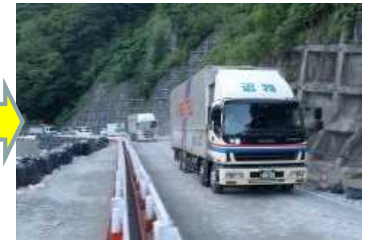
国道106号: 宮古市暮目: 道路崩壊

TEC-FORCEが道路啓開を実施し9/10より一般車両通行可

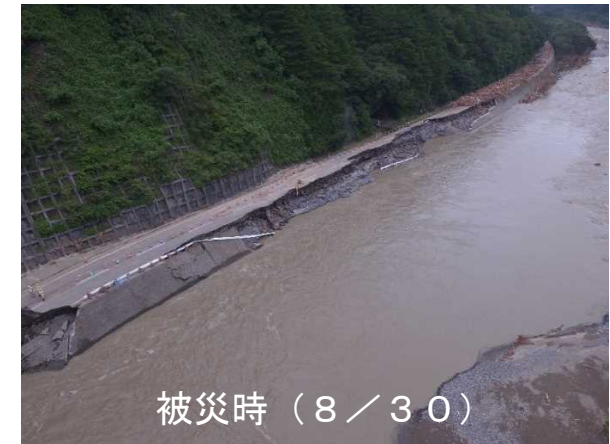
国道106号 岩手県宮古市

○直轄による道路啓開作業
