## 改善箇所説明図

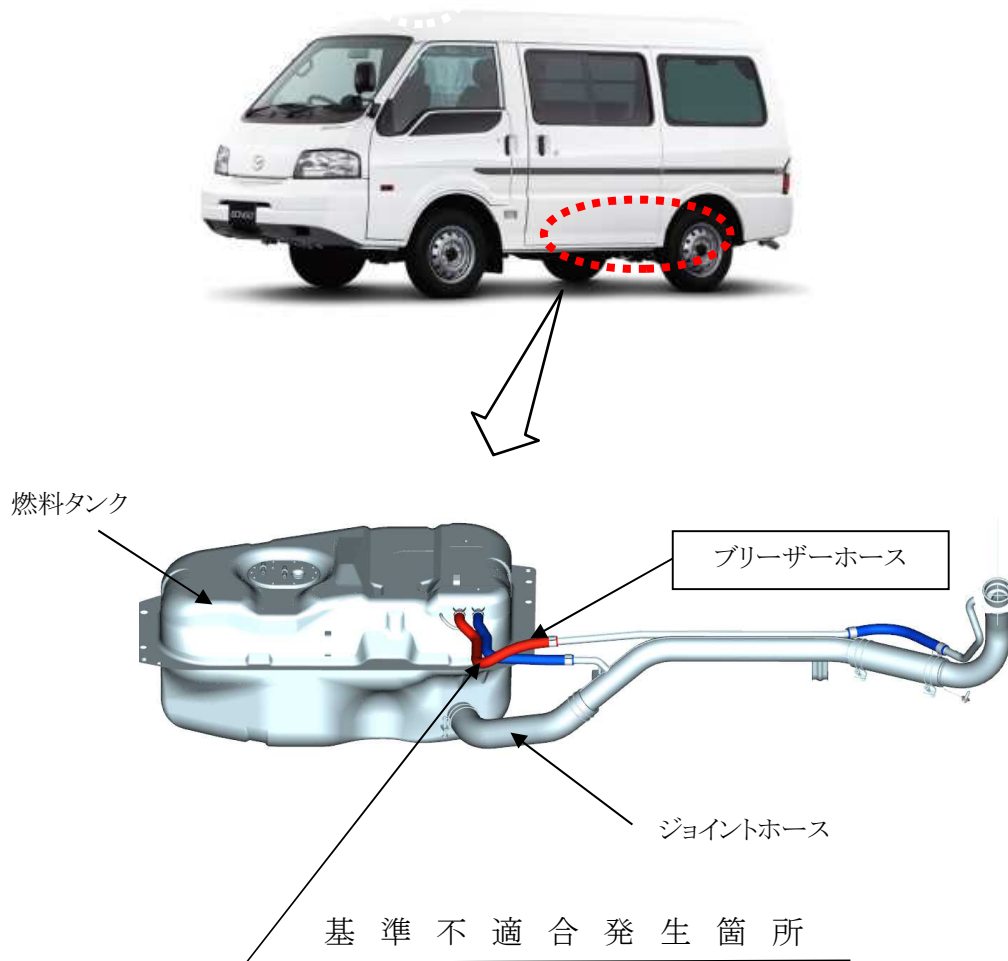
燃料タンクのブリーザーホース（給油時に燃料タンク内の空気を逃がすホース）において、当該ホースの材質が不適切なため、排気系の熱影響によりホースが劣化し亀裂が発生することがある。そのため、そのままの状態で使用を続けると、亀裂が進行し燃料が漏れ、最悪の場合、火災に至るおそれがある。

注)  は、交換する部品を示す。

全車両、ブリーザーホースを対策品と交換する。

識別：燃料タンクのジョイントホースに白ペンを塗布する。
