# 改善箇所説明図

〈対象商品画像と識別方法〉

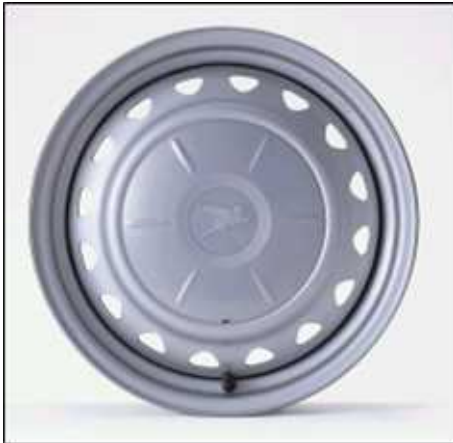
キャロウイン

後付け部品として販売したスチールホイールにおいて、本来下記車両への装着は適合していないにも関わらず、装着可能であるとして販売を行い、適合していない車両に装着されている可能性があり、そのまま使用を続けると、ホイールの取り付け部位置周辺が破損するおそれがある。

該当車両にて対象商品を使用中のユーザーに対し、対策品「KBO」への無償交換。
