改善箇所説明図

基準不適合箇所

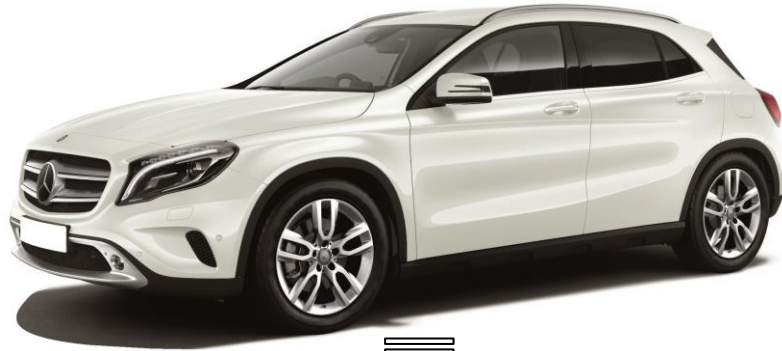
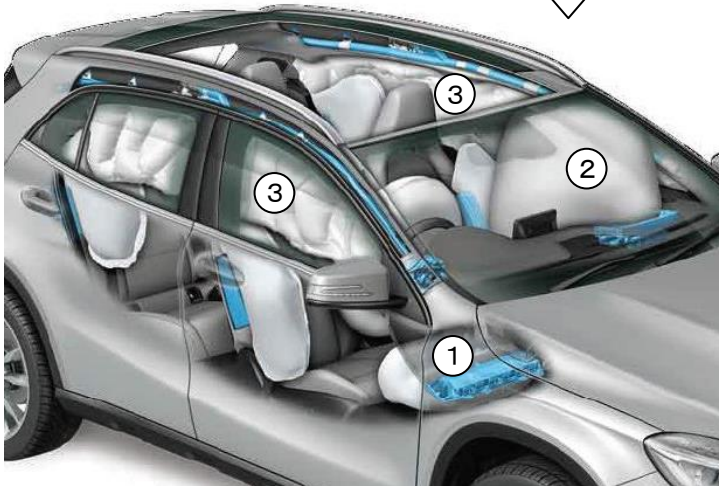
エアバッグユニット

| ① | 運転者席用ニーエアバッグ |
| ② | 助手席用エアバッグ |
| ③ | ウインドウエアバッグ |

エアバッグのインフレーター（膨張装置）において、製造管理が不適切なため、点火剤が設計通り調合されていないものがある。そのため、衝突時にエアバッグが展開せず、乗員が過度の傷害を負うおそれがある。

車両により不具合のあるエアバッグの位置が異なるため、車両によって以下の改善措置を行う。

- ①運転者席用ニーエアバッグユニットを良品と交換する。
- ②助手席用エアバッグユニットを良品と交換する。
- ③左右もしくはどちらか片側のウインドウエアバッグユニットを良品と交換する。
