改善箇所説明図

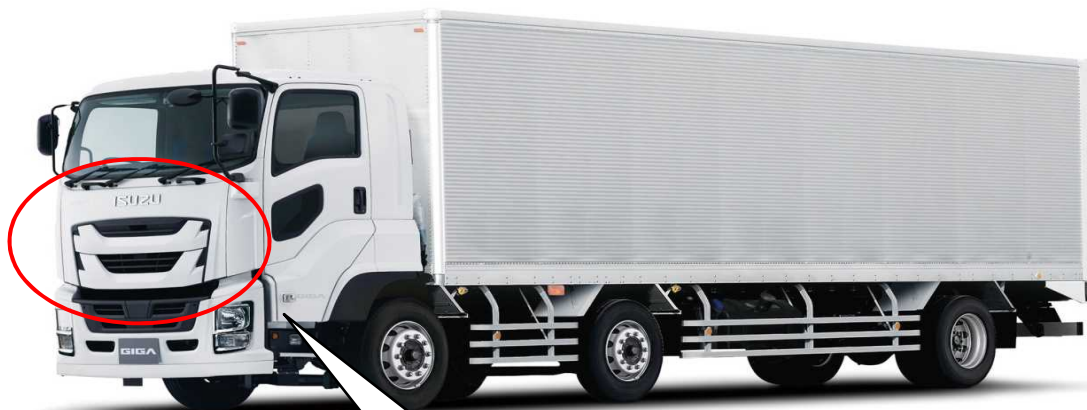
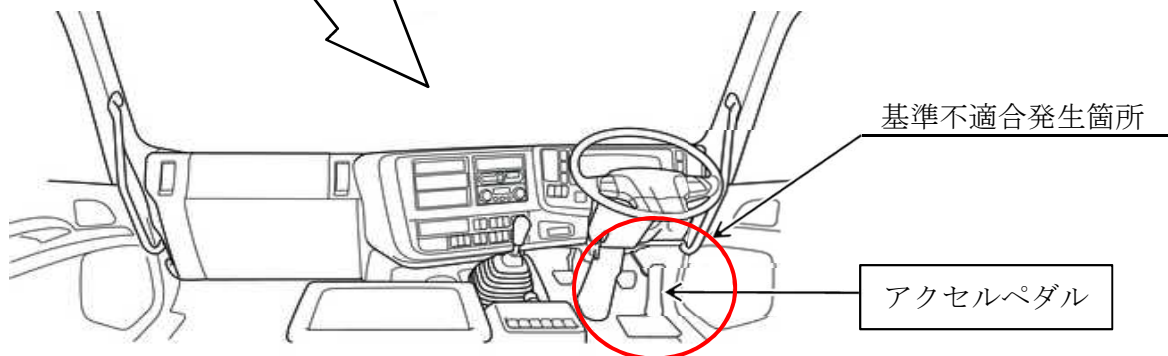
改善前	改善後
<p>アクセルリンク</p>

- 大型トラックのアクセルペダルにおいて、
- ①アクセルペダルのパッド部の強度が不足しているため、アクセルペダルを長時間一定の力で踏むとパッド部に亀裂が生じることがある。そのため、そのままの状態で使用を続けると、パッド部が破損し、最悪の場合、破損したパッド部がアクセルリンクに引っかかり、エンジン回転が下がらなくなるおそれがある。
 - ②ヒールスタンドの形状が不適切なため、ヒンジ部に大きな力がかかることがある。そのため、ヒンジ部が破損するおそれがある。

全車両、アクセルペダルを対策品に交換するとともに、フロアカーペットに切欠きを追加する。

識別： ステアリングコラムブラケットに、黄色シールを貼付する。
