改善箇所説明図

Model X

Model S

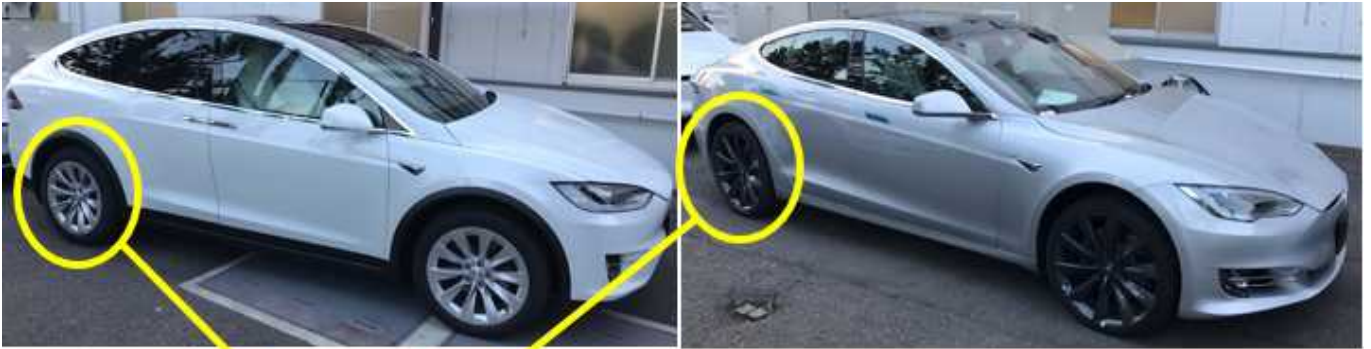
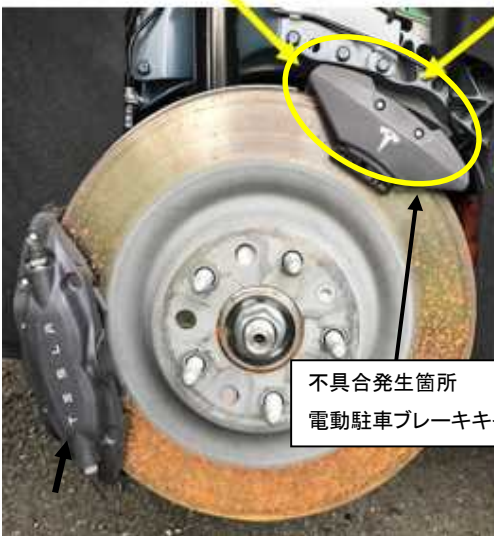
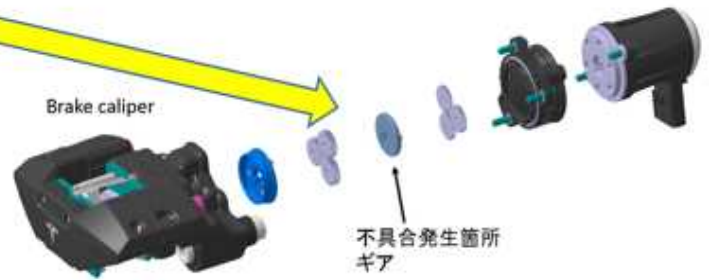
不具合発生箇所
電動駐車ブレーキキャリパー*

* 主ブレーキ用キャリパー

電動駐車ブレーキにおいて、駐車ブレーキキャリパーの製造が不適切なため、キャリパー内のギヤの強度が不足しているものがある。そのため、モーターの作動力により、ギヤが破損し、最悪の場合、駐車ブレーキの解除ができなくなるおそれがある。

改善措置：リア左右駐車ブレーキキャリパーを良品に交換する。

識別：助手席ドア開口部のドアストライカー部分に白ペイントを塗布する。
