# 改善箇所説明図

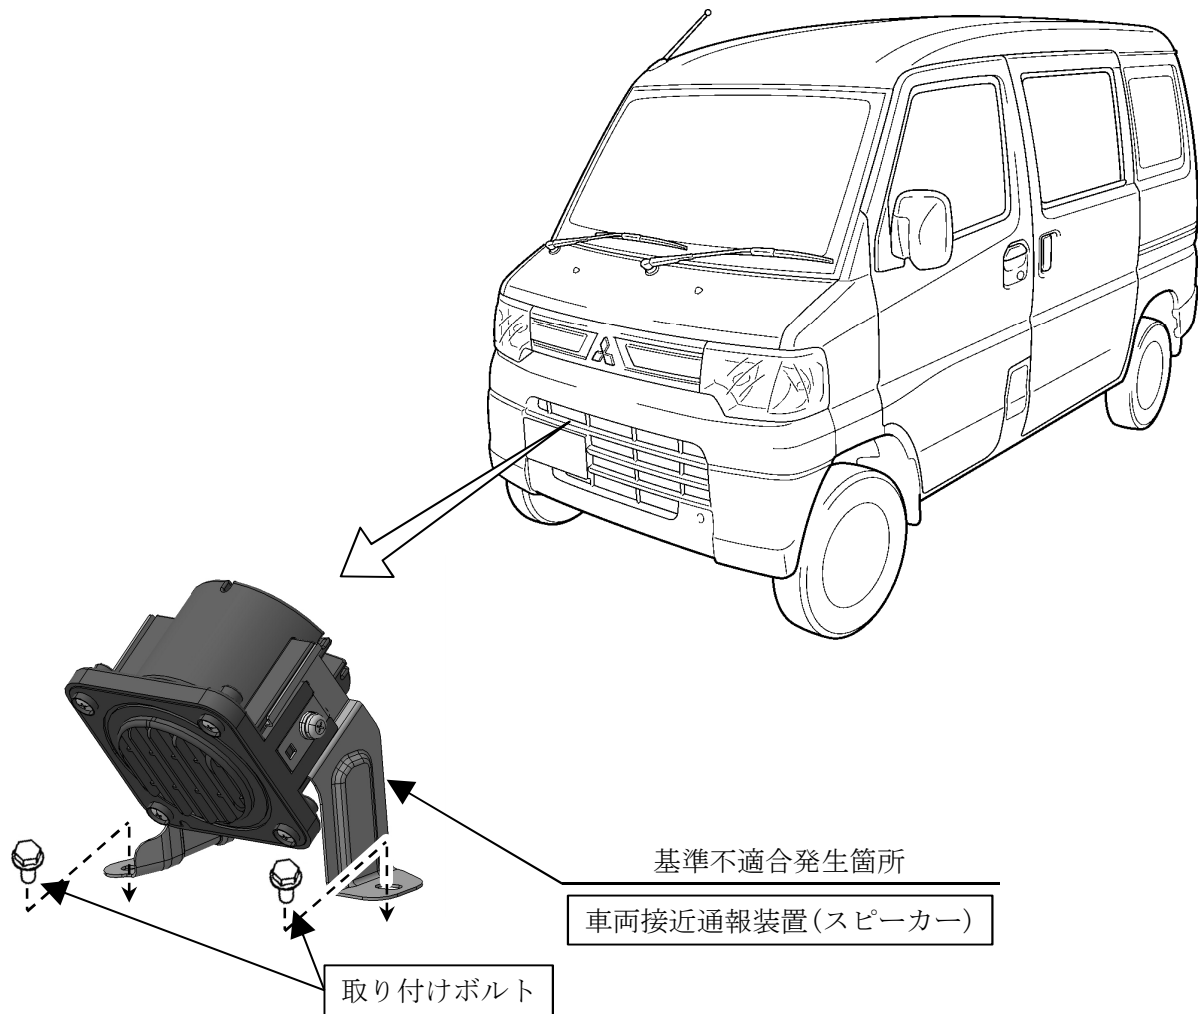
車両接近通報装置のスピーカーにおいて、車体に取り付けるための金属ブラケットの塗装が不適切なため、早期に腐食することがある。そのため、そのままの状態で使用を続けると、腐食が進行してブラケットが破断し、スピーカーが脱落して他の交通の妨げになるおそれがある。

注：図中の  内は、交換する部品を示す。

全車両、車両接近通報装置のスピーカーを良品と交換するとともに、取り付けボルトを新品に交換する。

識別：助手席側ドア開口部のデッキクロス取り付けボルト(上側)の頭部に、白または黄色ペイントを塗布する。
