改善箇所説明図

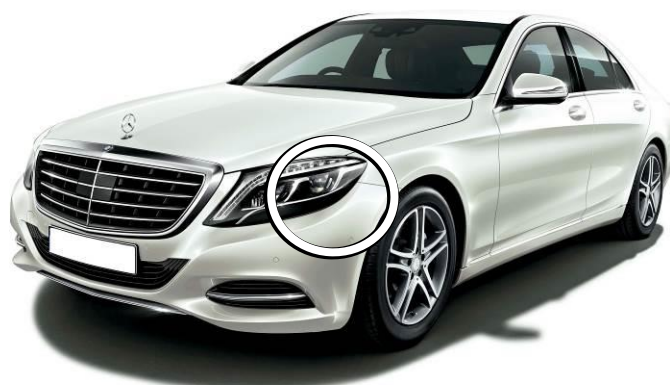
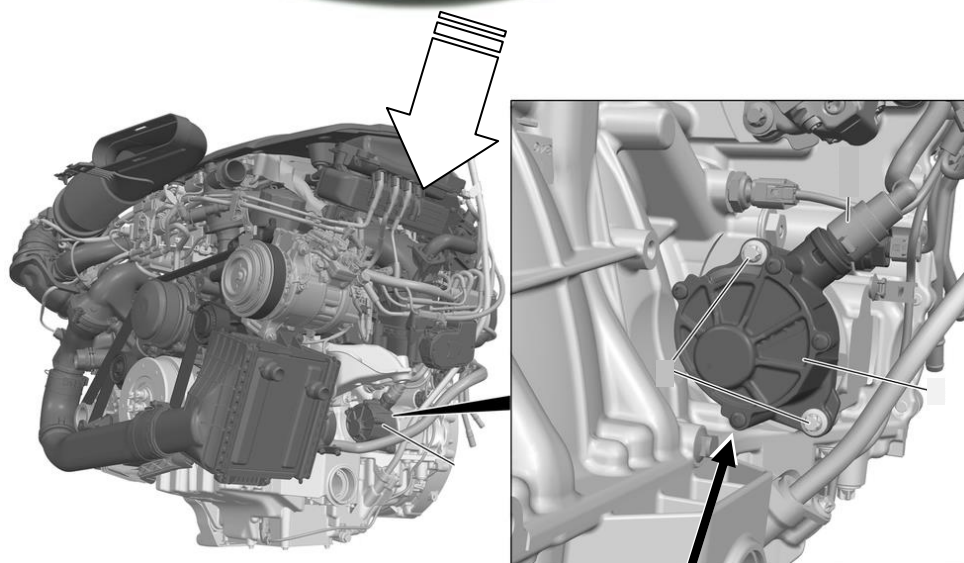
基準不適合箇所

バキュームポンプ

注: は、対策品と交換する部品を示す。

ハイブリッド車のバキュームポンプにおいて、当該ポンプの内部部品の耐久性が不足しているため、使用過程で内部部品が破損し、負圧が生成できなくなることがある。そのため、そのままの状態で使用を続けると、負圧が不足し、適切なエンジン制御が行えず、エンジン警告灯が点灯するとともに、フェイルセーフモード制御となり、最悪の場合、排出ガスが基準値を超えるおそれがある。また、負圧が低下するため、ブレーキ警告灯が点灯するおそれがある。

全車両、バキュームポンプを対策品に交換する。

識別：電動式バキュームポンプの取付けボルトに黄色ペイントを塗布する。
