# 第1回 鉄道の輸送トラブルに関する対策のあり方検討会

# 最近の鉄道の輸送トラブルと対応について

平成30年2月2日  
国土交通省鉄道局

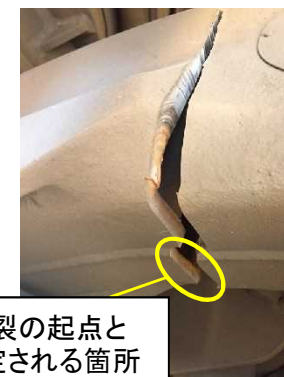
側ばりのき裂の状況

- ① 5両目の後台車右側の側ばりにき裂が生じていたため、側ばりの強度が低下
- ② 同台車前軸右車輪の輪重（車輪にかかる荷重）が減少し、輪重のアンバランスが発生
- ③ この状態で左曲線に進入したことにより、右車輪の横圧が増加して右レールに乗り上げて脱線

5両目の他の台車（※）の溶接状況から、側ばり内部の補強板溶接部に溶接欠陥があった可能性が考えられるが、当該箇所についてはき裂破面の損傷等のため破面観察による詳細な評価ができなかったことから、き裂の要因を特定することはできなかった。

側ばりにき裂が発生

き裂が発生した箇所付近の側ばり内部に補強板が溶接されている台車においては、定期検査の台車枠探傷検査の対象にその補強板の溶接箇所を追加して、探傷検査を実施すること。

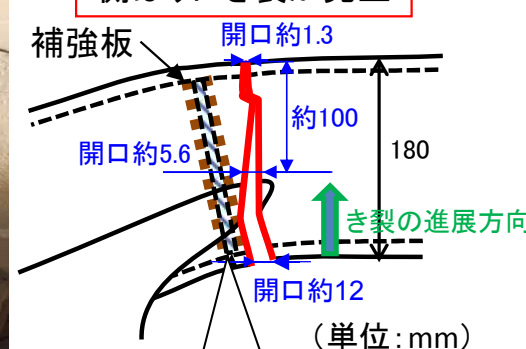
側ばり内部の補強板の状況

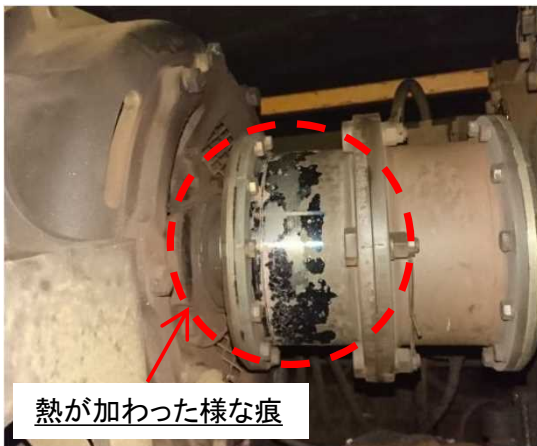
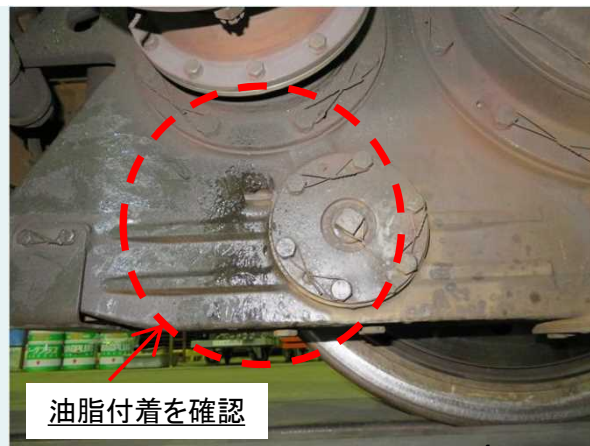
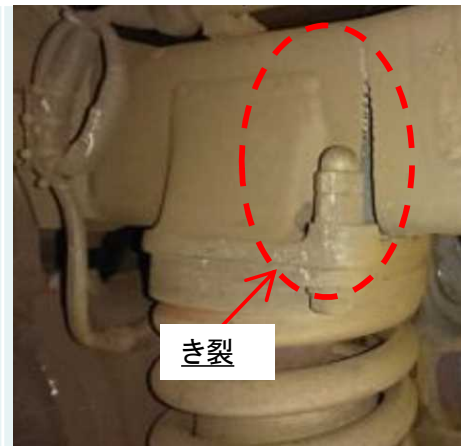
### 側バリのき裂

継手に変色

歯車箱への油脂の付着

台車枠の一部にき裂

- ・側面:約140mm
- ・底面: 160mm

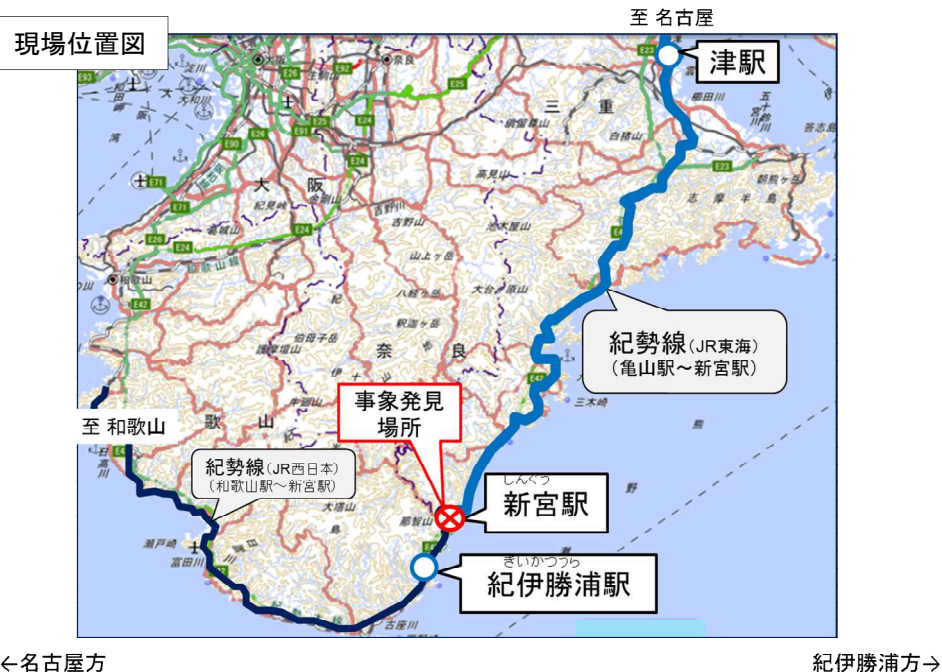
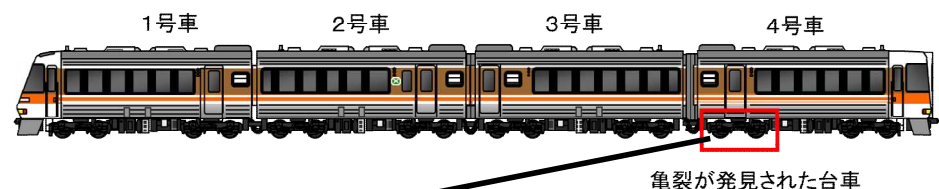
# 特急車両の台車の軸箱体亀裂

- 平成30年1月21日(日) 7時35分頃
- 紀勢本線 新宮駅構内(JR西日本エリア)
- 列車: 下り回送列車 キハ85系 4両編成(JR東海所属)
- JR西日本の運転士が下り回送列車(新宮駅8:23発、紀伊勝浦駅8:42着)の運行前の車両の点検を行っていた際、紀伊勝浦駅に向かって1両目の台車部品である前から3軸目の車軸の軸箱体に亀裂を発見したため、運休。
- ※ 軸箱体とは車輪を回転させる軸の両端に設置されている部品。
- このため、当該列車は紀伊勝浦駅まで回送後に、上り特急「ワイドビュー南紀」4号(紀伊勝浦駅8:55発、名古屋駅12:41着)として運用する予定であったところ、全区間を運休した。
- これによる列車への影響は次のとおり。  
〔運休〕 上り1本(当該列車) 〔影響人員〕 約40名
- 亀裂の状況 : 軸箱体の中央付近に車軸と平行の方向に長さ約24cmのところ、内側に約20cmまで亀裂が入っていることを確認
- 台車の軸箱体に亀裂があった原因の詳細は、調査中。
- JR東海の対応
  - ・同型のキハ85系を80両所有し、発生当日から緊急点検を実施。翌22日(月)に緊急点検を完了し、異常無し。
  - ・当面の間、仕業検査(10日ごと)よりも短い周期での軸箱体点検を追加
- 国交省の対応
  - ・21日(日)、JR東海に対して、原因究明の徹底と再発防止対策の実施を指示。
  - ・22日(月)、全国の鉄軌道事業者に対して、本事象を周知するとともに、同種事象の発生がないよう注意喚起を実施。

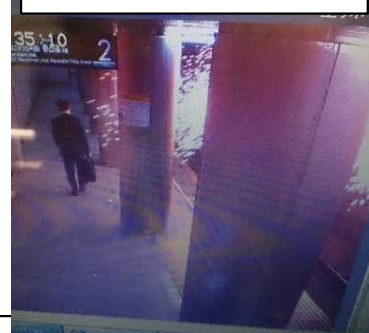
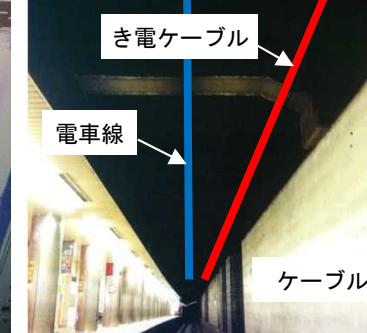
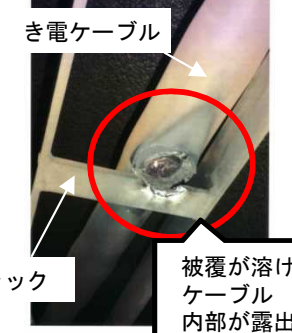
○原因：池尻大橋駅構内に敷設されている、変電所から電車線に送電する「き電ケーブル」の接続部の施工不良によりケーブル表面に傷がつき、時間の経過や列車の振動によるケーブルラックとの接触により損傷が拡大したため

池尻大橋駅上りホーム

損傷箇所

ケーブルラック

被覆が溶け  
ケーブル  
内部が露出

- ・ 負傷者なし、駅間停車なし。
- ・ 当該ケーブルは、新大橋変電所移設に伴い平成21年に敷設されたもので、損傷箇所はき電ケーブルの接続箇所。
- ・ 直近の検査履歴：目視検査（2ヶ月周期）平成29年10月10日 異常なし  
精密検査（5年周期）平成24年12月20日 異常なし
- ・ 15日夜間、損傷したケーブルの張替を実施。
- ・ 17日までに同時期に施工された接続箇所（38箇所）の緊急点検を実施。

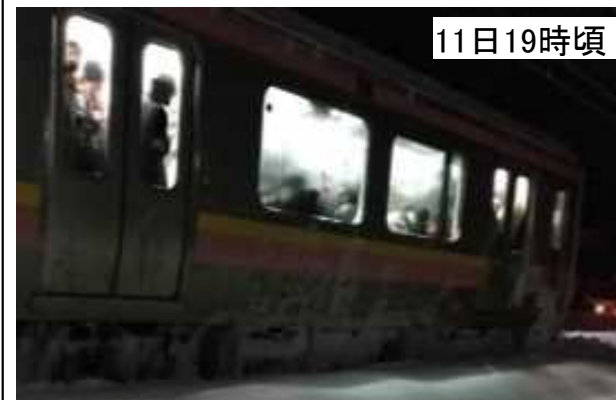
12日6時30分頃

・444M列車(新潟駅発 長岡駅行き、4両編成、乗客約430名)が、走行中に東光寺踏切の確認(非常押ボタンが押されていた)のため一旦停止、起動開始しようとしたが雪を抱えて停車(18:56:1回目)。除雪後に運転を再開(20:46)。その後、土江(どえ)踏切の確認で停車し起動開始しようとしたところ、再度雪を抱えて停車(21:01:2回目)。除雪車による除雪が完了し、12日10時26分に当該列車が運転再開(1回目の停車から約15時間半後)。
