# 改善箇所説明図

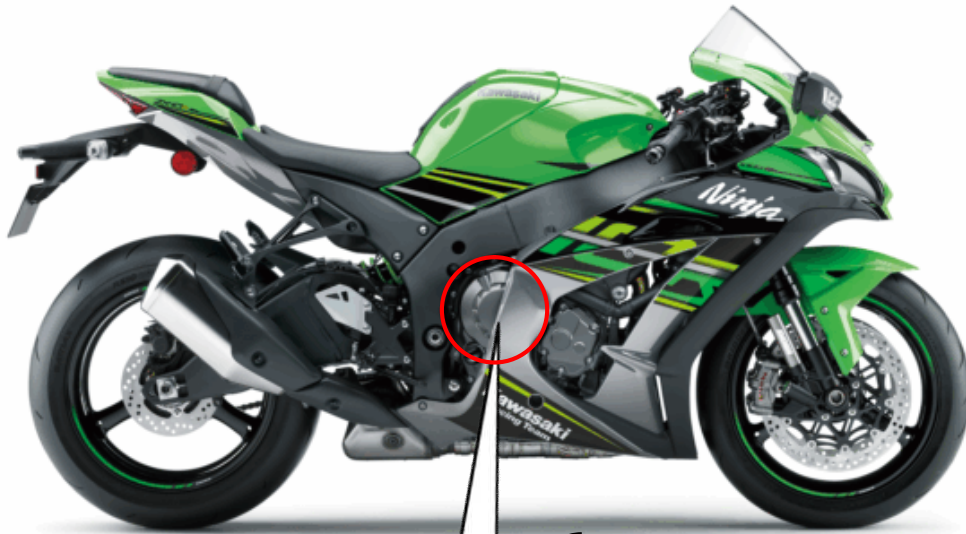
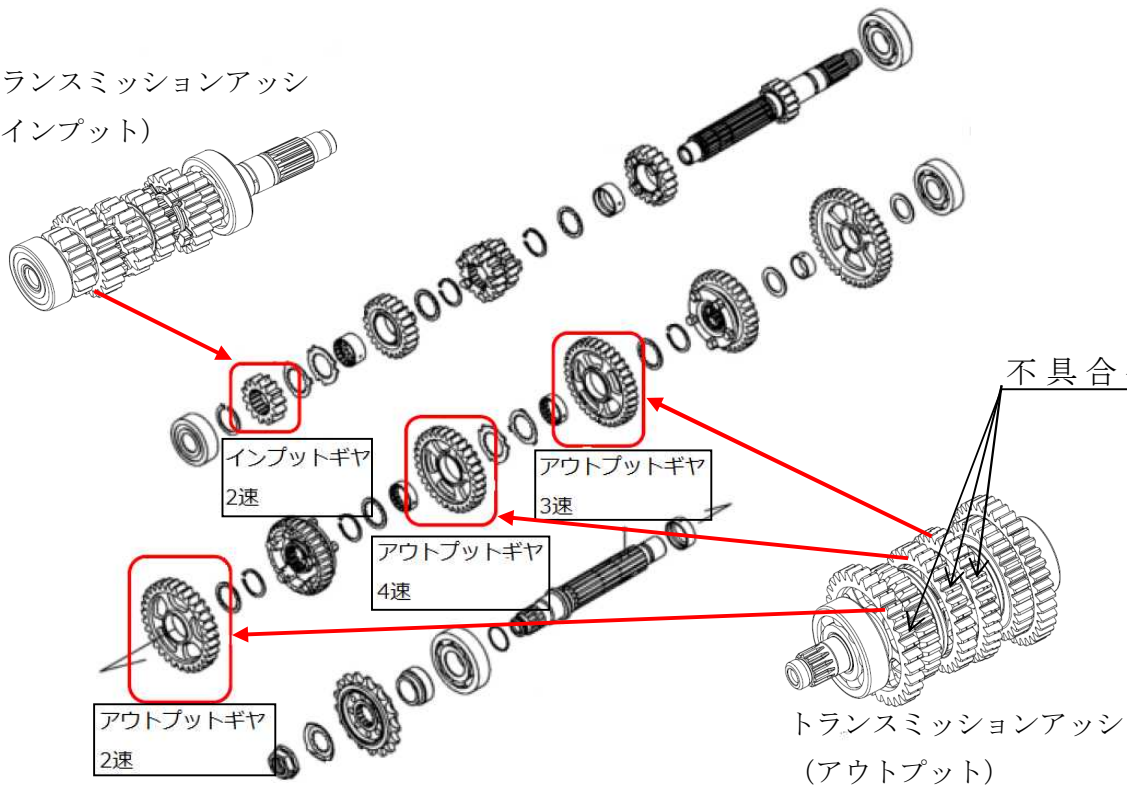
トランスミッションアッシ  
(インプット)

変速機において、トランスミッションギヤの強度が不足しているため、変速時にギヤに過度の衝撃が加わるとトランスミッションのアウトプットギヤが破損することがある。そのため、ギヤが変速できなくなり、走行不能となるおそれがある。

注：  は交換部品を示す

インプットギヤ 2 速は、アウトプットギヤの変更に伴い表面処理を追加したものである。

全車両、アウトプットギヤ 2 速、3 速、4 速、およびインプットギヤ 2 速を対策品に交換する。

識別：メインフレーム前側、左側面の鋳造ロットマーク部に白ペイントを塗布する。
