改善箇所説明図

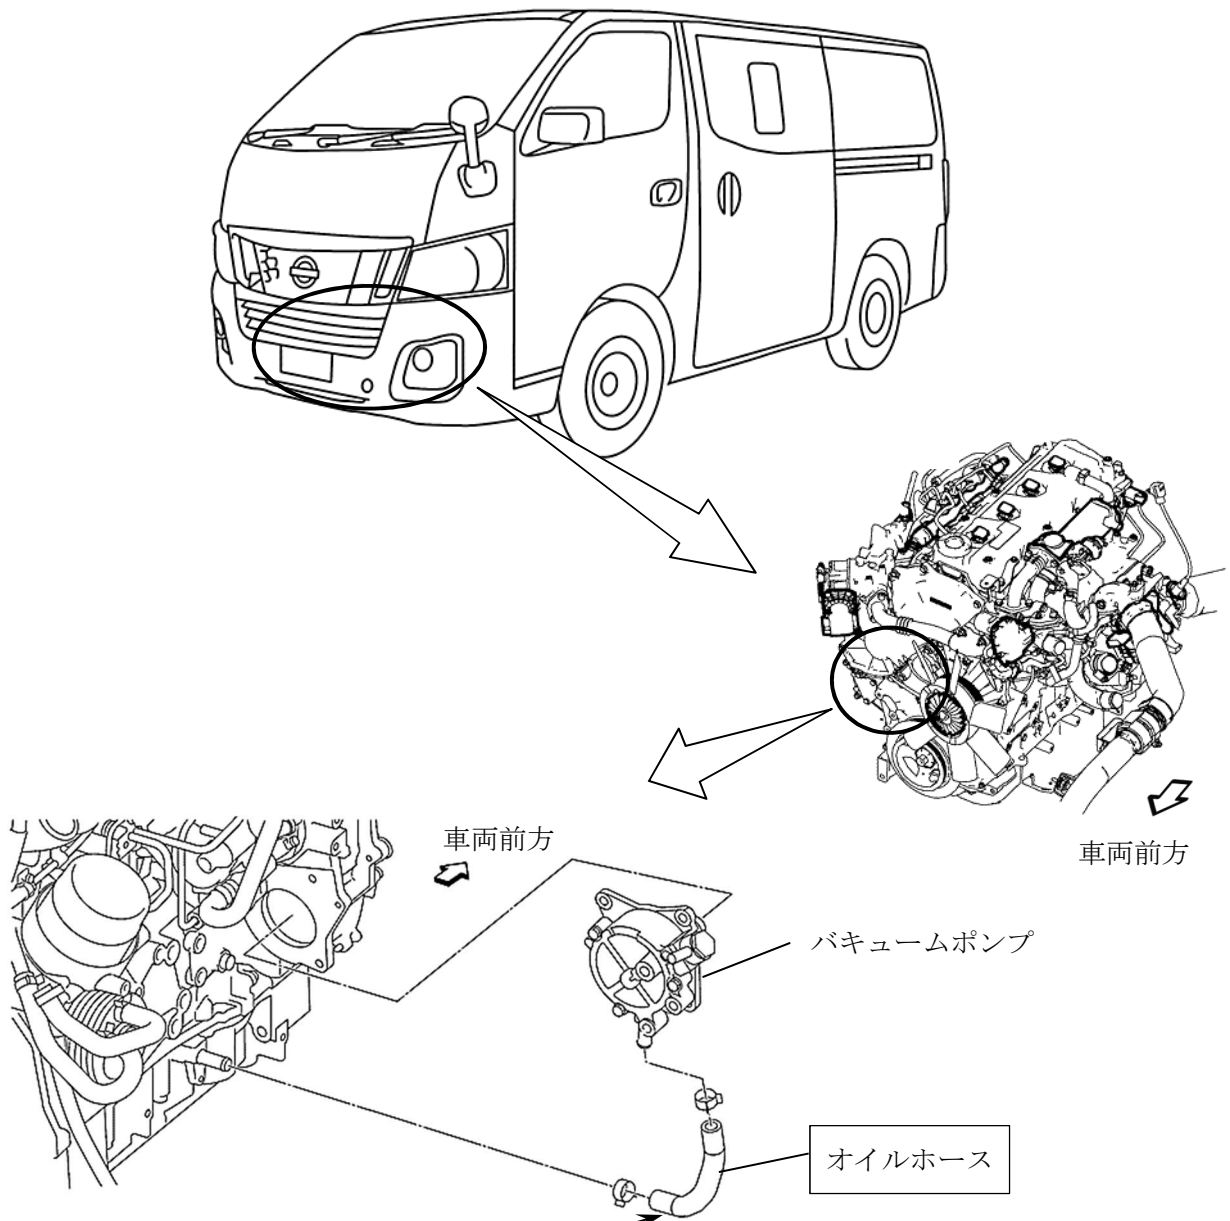
基準不適合発生箇所

ディーゼルエンジンのバキュームポンプにおいて、オイルホースの耐久性が不足しているため、オイルの圧力変動による変形が繰り返されて当該ホースに亀裂が生じるものがある。そのため、エンジンオイルが漏れて警告灯が点灯し、そのままの状態で使用を続けると、最悪の場合、エンジンが潤滑不良となり、走行中にエンジンが停止するおそれがある。

全車両、当該バキュームポンプのオイルホースを対策品と交換する。

識別：銀色のシールをモデルナンバープレートの右横に貼り付ける。

注： は、交換部品を示す。
