# 改善箇所説明図

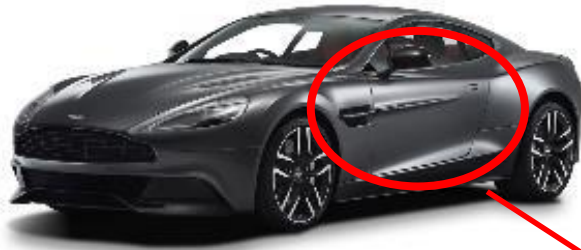
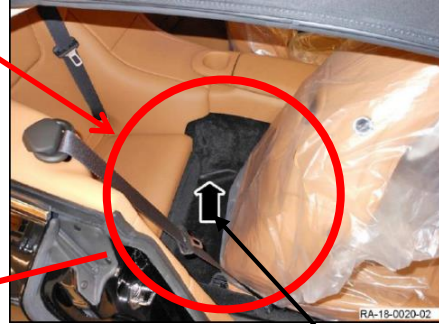
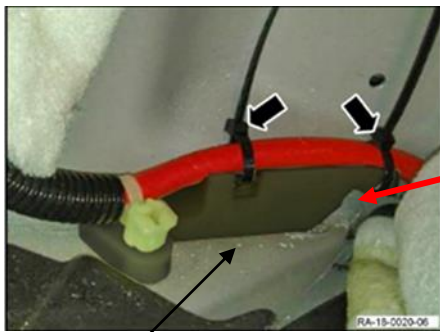
配線ブロック

基準不適合箇所

電気装置において、電気配線の配索設計が不適切なため、電動シートのボディコントロールユニットの初期設定を行わなかった場合、シートスライド範囲が設定値を超え、シートのスライド機構が電気配線と接触することがある。そのため、電気配線の被覆が損傷し、シート内部のアース線に過大な電気が流れ、アース線が焼損するおそれがある。

全車両の電気配線を点検し、被覆に損傷のないものは、配線ブロックを取り付け電気配線を固定する。また、被覆に損傷があるものは、損傷の程度により絶縁テープにより補修もしくは、新品に交換する
