# 改善箇所説明図

## 基準不適合内容

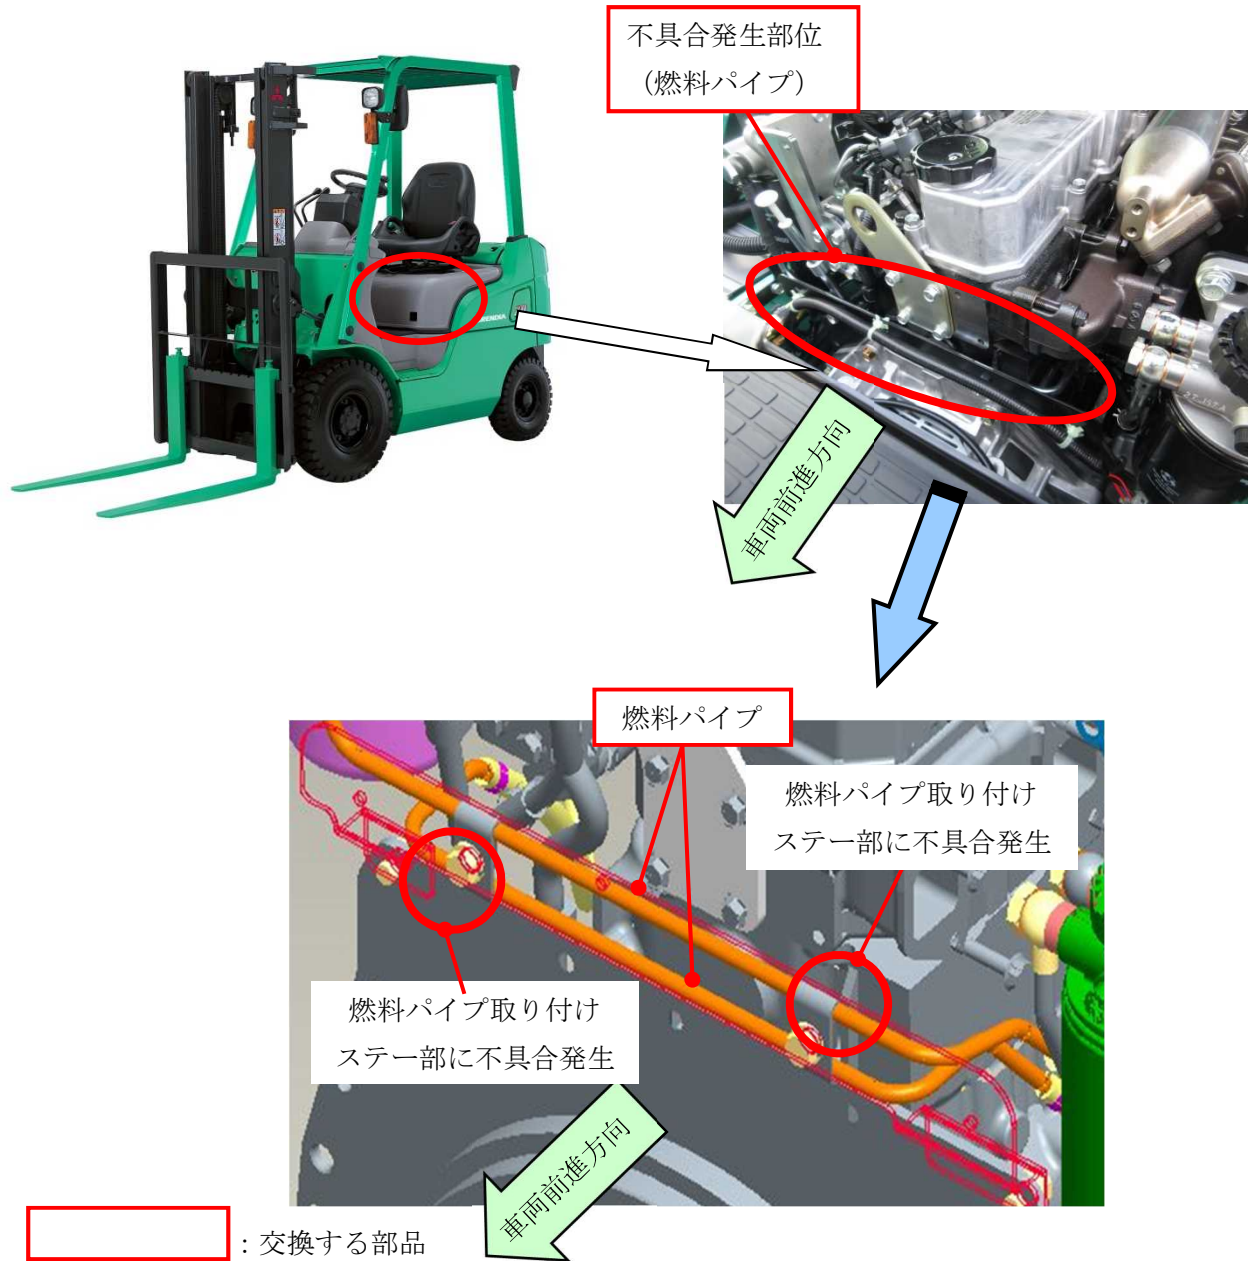
フォークリフトの燃料装置において、燃料パイプの形状が不適切なため、走行振動等により取付ステー溶接部に亀裂が生じることがある。そのため、そのままの状態で使用を続けると、亀裂が進展して燃料が漏れ、最悪の場合、エンジンが停止し、再始動できなくなるおそれがある。

全車両、燃料パイプを対策品に交換し、クランプで固定する。

識別：改善実施済車には、燃料パイプ上部に黒色のペイントを塗布する。
