## 改善箇所説明図

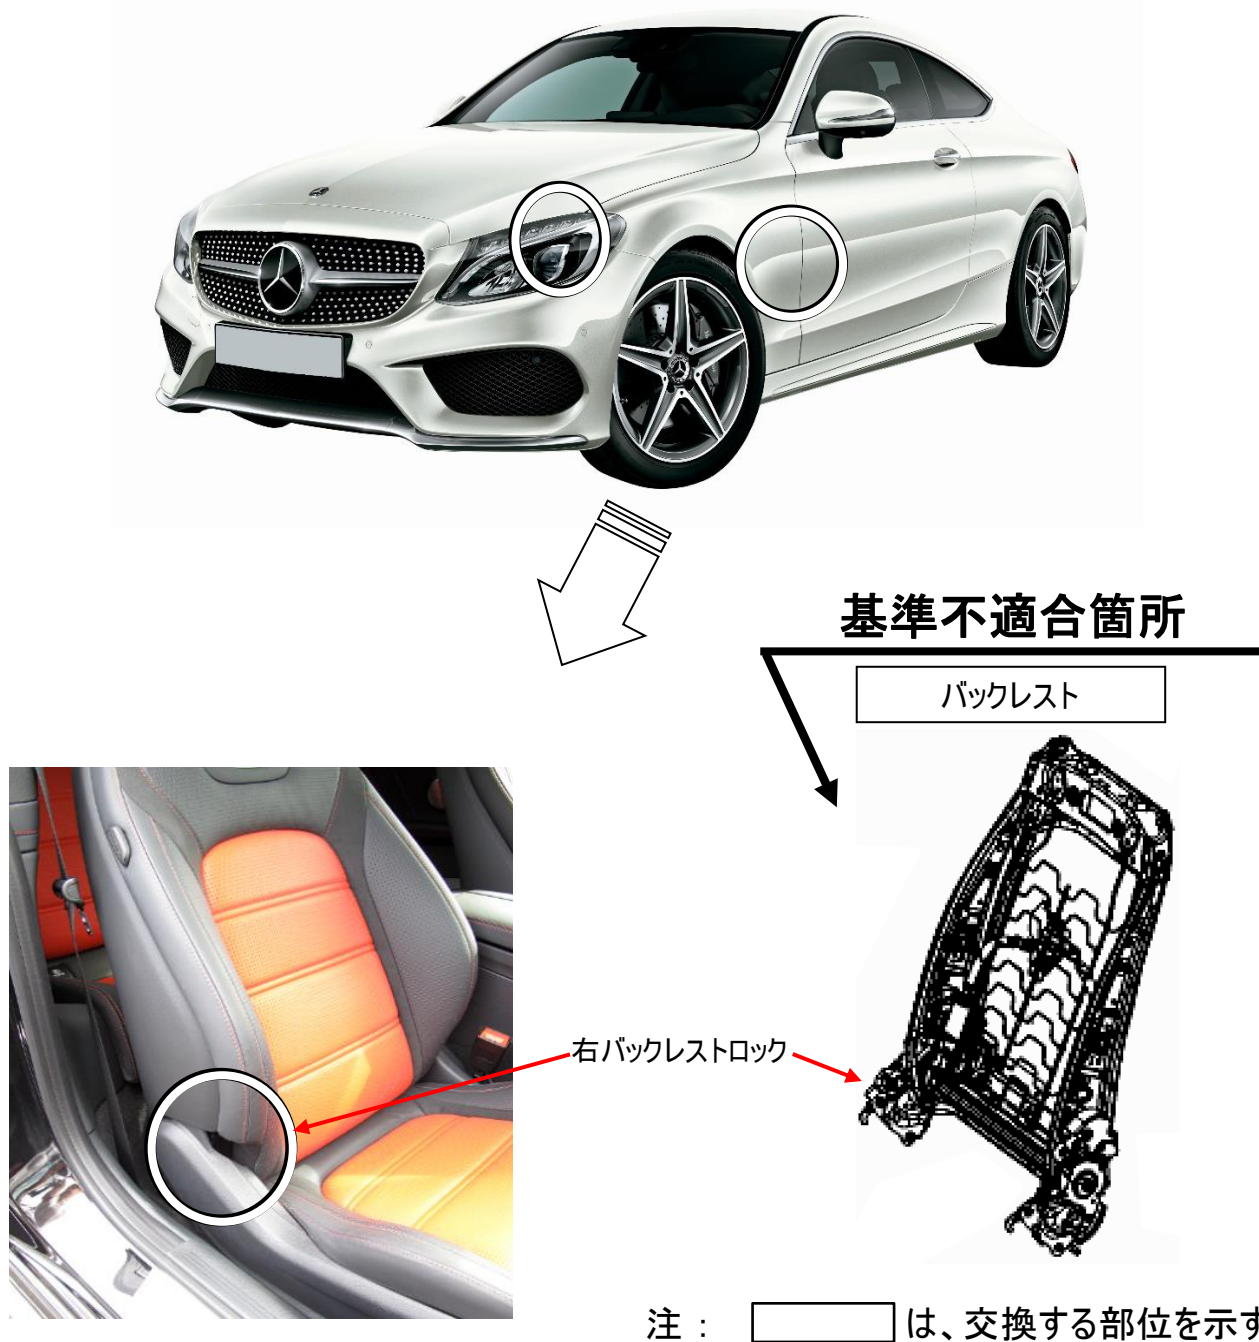
運転席及び助手席のバックレストのロック機構において、構成部品の寸法が不適切なため、ロック機構が正常に作動せず、バックレストが確実に固定されないことがある。そのため、衝突等によりバックレストに強い力が加わった際、バックレストが前方に倒れ、最悪の場合、乗員が負傷するおそれがある。

全車両、運転席及び助手席のバックレストについてロック機構の作動点検を行い、作動不良がある場合は、バックレストを良品に交換する。

識別: 車台番号の付近に黄色ペイントを塗布する。
