改善箇所説明図

《自動変速機用コントローラ》

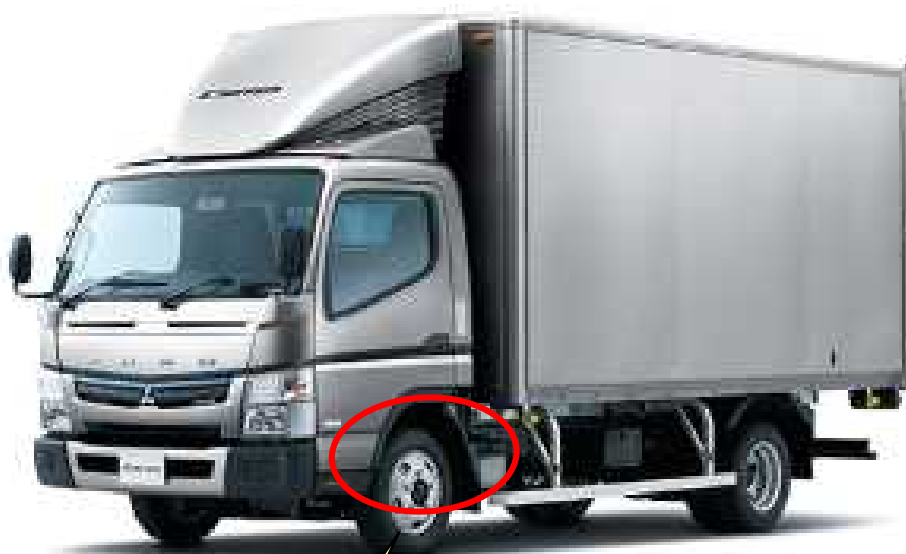
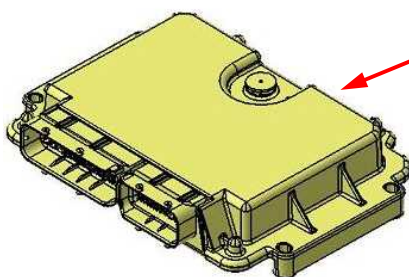
基準不適合発生箇所
(制御プログラム)

小型トラックのフルタイム4WD車において、機械式自動変速機の制御プログラムが不適切なため、発進時に後輪のスリップ状態が続くと、エンジン回転数が上昇し、最悪の場合、意図せぬ加速をするおそれがある。

全車両、機械式自動変速機の制御プログラムを対策プログラムに書き換える。

識別：作業完了車には、助手席リヤドアピラーストライカー付近に「LT162」の文字が記載された白黄色のシールを貼付ける。
