# 改善箇所説明図

キャリパーの代表図

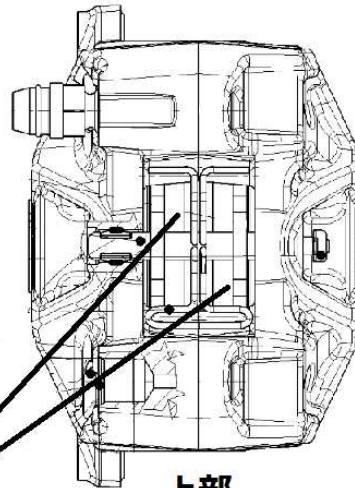
上部

パッドのバックプレート  
にロット番号が記載。  
「672」が対象ロット

後付け部品として販売したオートバイ用リヤブレーキ・キャリパーに装着されているブレーキパッドにおいて、熱処理加工が不適切なため、ライニングとバックプレートの接着が不十分なものがある。そのため、制動時等にライニングがバックプレートから剥離し、ブレーキ性能が損なわれるおそれがある。

全車両、リヤブレーキ・キャリパーを点検し、ロットNo. 「672」のブレーキパッドが装着されている場合は、ブレーキパッドを良品に交換する。
