改善箇所説明図

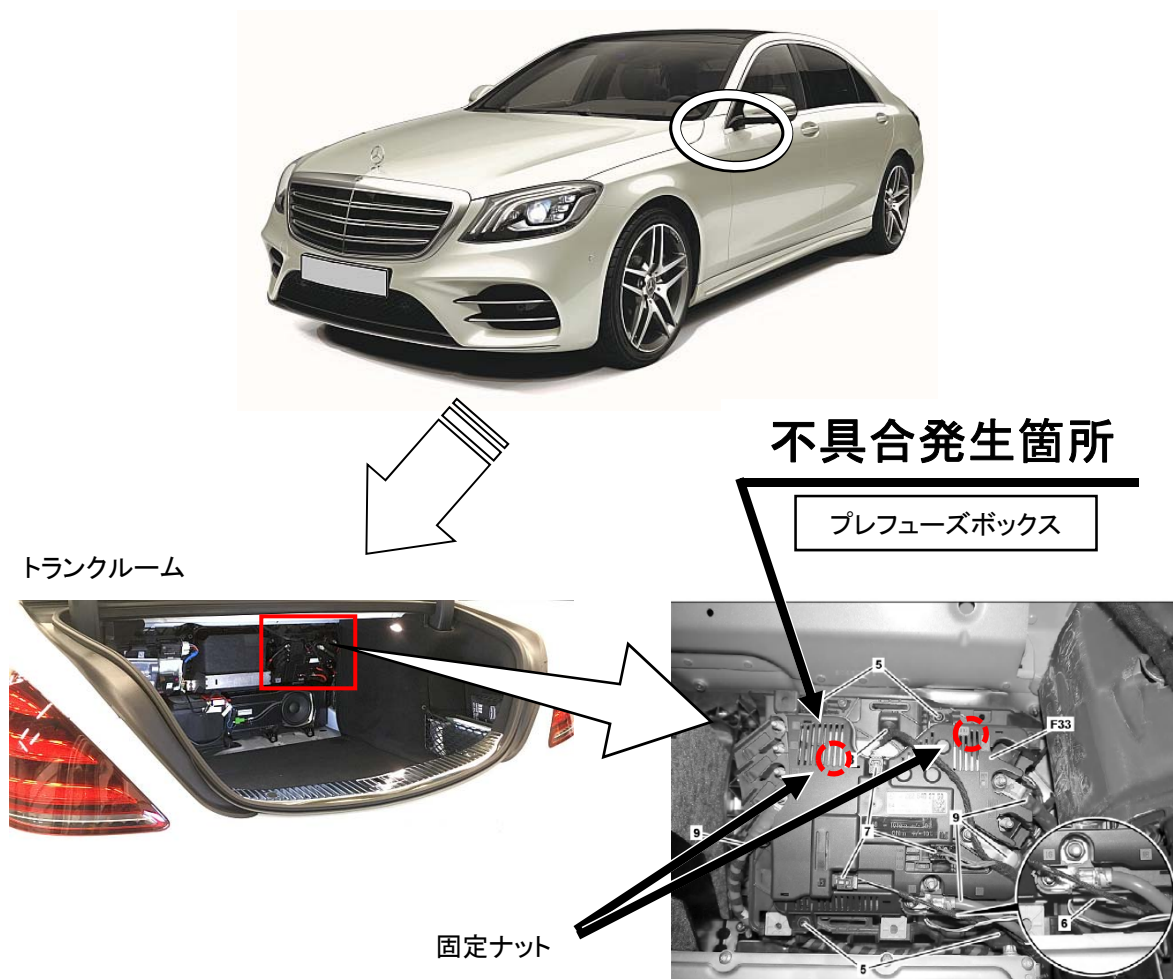
注： は、点検し、固定ナットが取り付けられていない場合には交換する部品を示す

車両電源を管理するプレフューズボックスにおいて、ナット取付け装置のプログラムが不適切なため、通電用金属プレートに固定ナットが組付けられていないものがある。そのため、走行中の振動等により導通不良が発生し、エンスト等が発生して、最悪の場合、増加した電気接触抵抗により発熱し、火災に至るおそれがある。

全車両、プレフューズボックス内の固定ナットの有無を点検し、固定ナットが取り付けられていない場合は、プレフューズボックスを良品に交換する。

識別： 車台番号の付近に黄色ペイントを塗布する
