## 改善箇所説明図

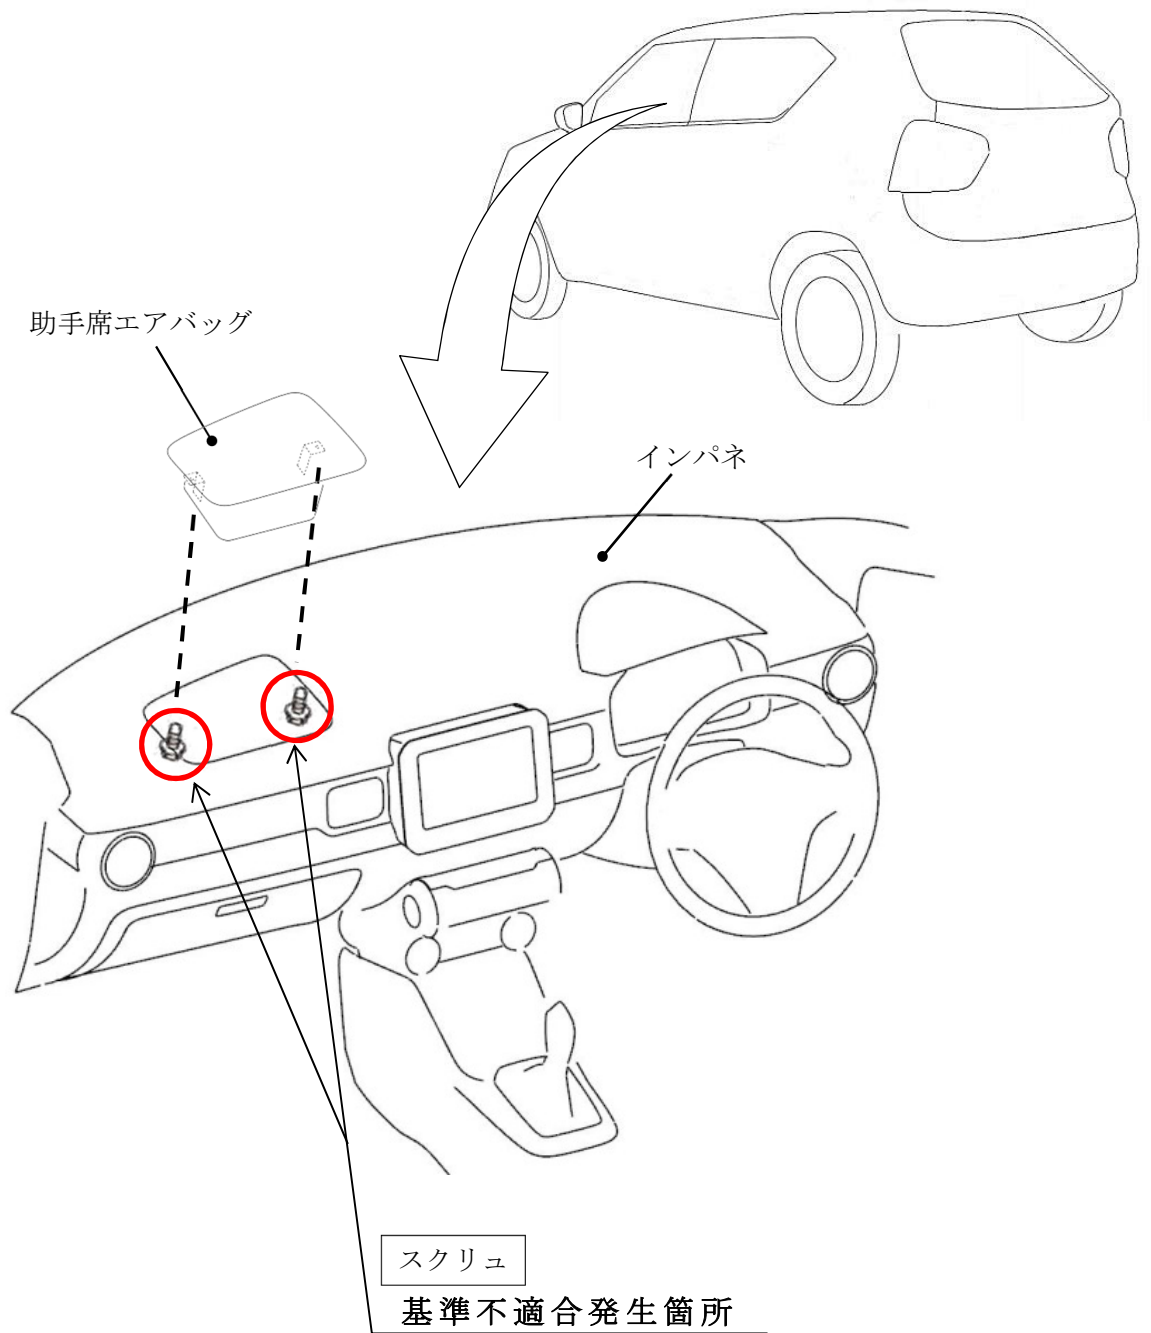
助手席エアバッグの取付作業が不適切なため、助手席エアバッグ固定用スクリュが取付けられていないものがある。そのため、衝突時にエアバッグが正常に展開せず、乗員保護性能が低下するおそれがある。

注：  は点検結果により追加する部品を示す。

全車両、助手席エアバッグ固定用スクリュの有無を確認し、取付けられていないものは当該スクリュを取付ける。

識別：IDプレートに白色のシールを貼付する。
