改善箇所説明図

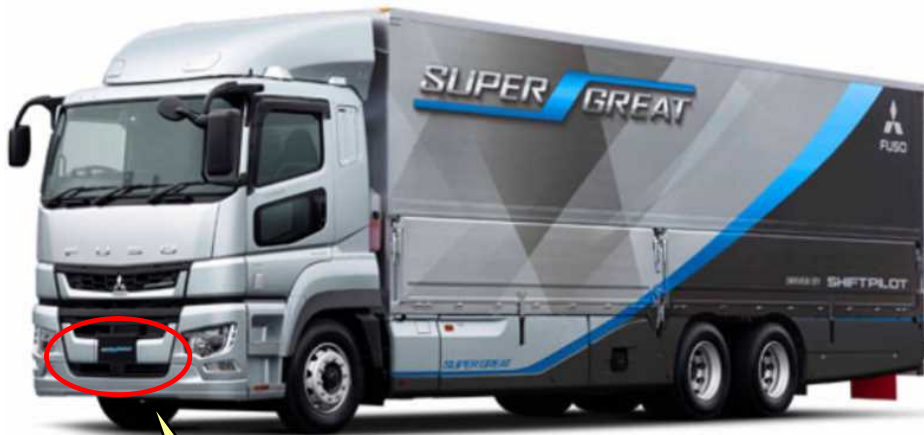
不具合発生箇所

衝突被害軽減ブレーキシステム搭載車において、ミリ波レーダーによる障害物検知プログラムが不適切なため、車両前方の歩道橋等の下を低車速で通過している先行車を、歩道橋等と一体の障害物と誤認識してしまい、先行車が歩道橋等を通過した後も歩道橋等と一体の障害物と誤認識し続けることがある。そのため、衝突の可能性がないのに、多重表示モニターに警告表示がされるとともに警告音を発し、緩い制動を経て急制動がかかるおそれがある。

全車両、衝突被害軽減ブレーキシステムの障害物検知プログラムを対策プログラムに書き換える。

識別：作業完了車には、所定の位置に「HD216」の文字が記載された白黄色のシールを貼付ける。

トラック：助手席リヤドアピラーストライカー付近

バス：車両後方点検リッド裏
