# 改善箇所説明図

## 基準不適合の内容

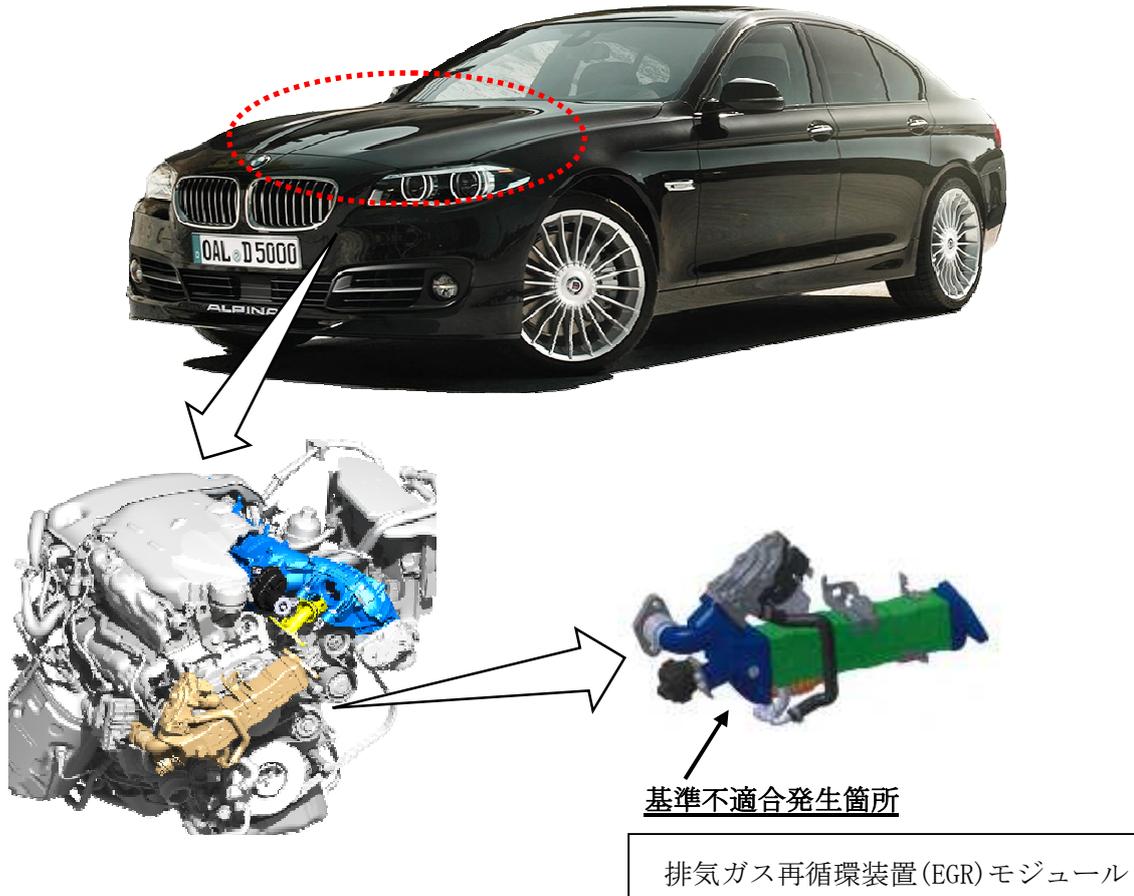
ディーゼルエンジンの排気ガス再循環装置（EGR）モジュールにおいて、排気ガス冷却装置の耐久性が不十分であるため、冷却水が漏れるものがある。そのため、排気ガスに含まれる煤が冷却水と混合して排気ガス再循環装置（EGR）モジュールの内部に堆積し、高温になった堆積物がインテークマニホールドに流入し付着して、インテークマニホールドが溶損すると、エンジン出力が低下するとともに、エンジン警告灯が点灯し、最悪の場合、火災に至るおそれがある。

注)  は、交換する部品を示す。

全車両、排気ガス再循環装置（EGR）モジュールの点検を行ない、不具合のあるものは対策品と交換する。なお、点検の結果、不具合のない車両についても、使用者に対して注意喚起するとともに、対策品の準備ができた段階で再度連絡し、対策品に交換する。

識別：左フロントドア ロアヒンジ取り付けボルト（下側）の頭に白ペンを塗布する。
