改善箇所説明図

大型観光バスにおいて、リヤスポイラー固定金具の溶接条件が不適切なため、溶接強度が不足しているものがある。そのため、長期の使用により、溶接部が破断し、最悪の場合、リヤスポイラーが脱落するおそれがある。

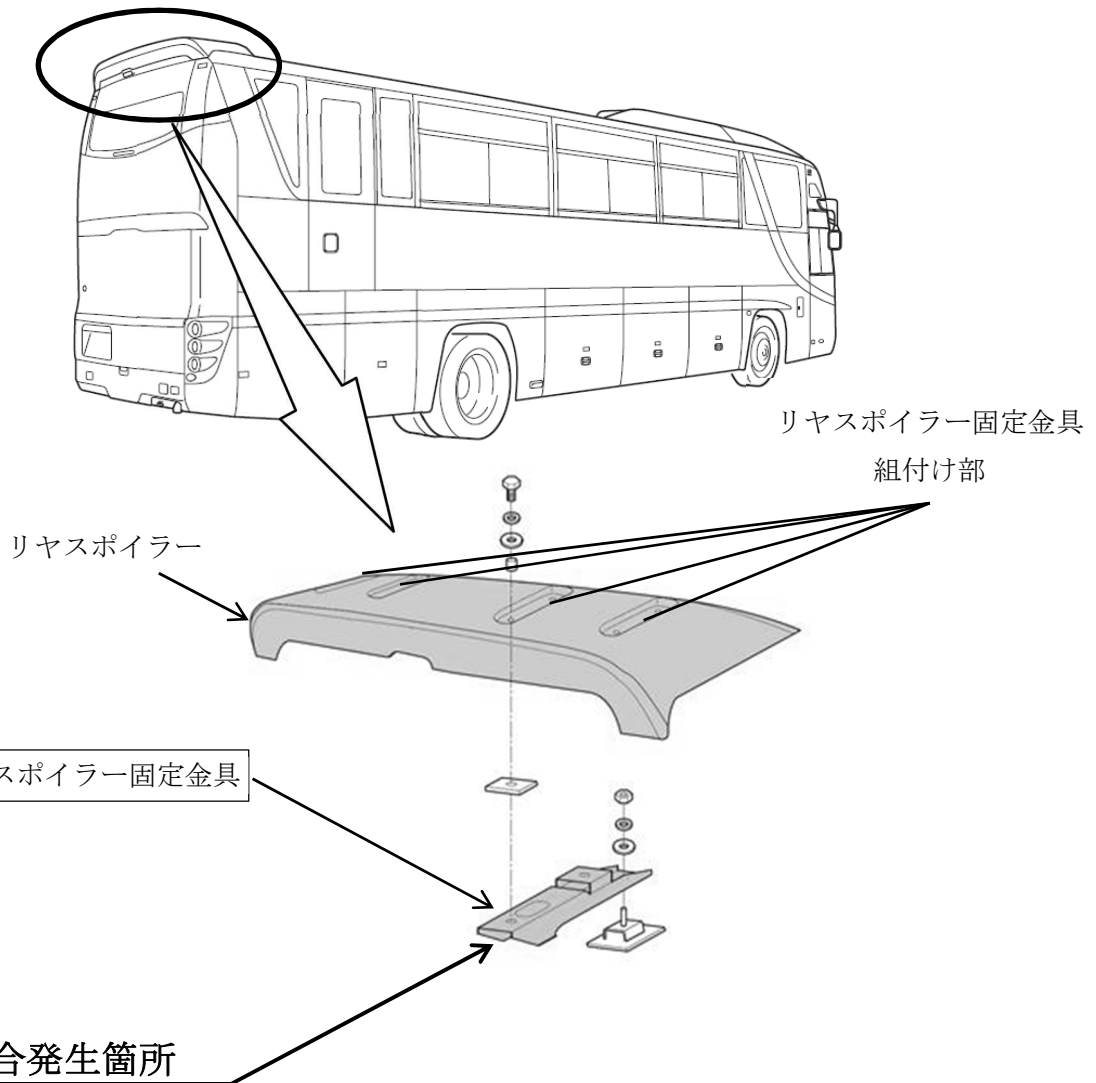
注： は交換する部品を示す。

全車両、リヤスポイラー固定金具を良品に交換する。

識別：改善済車両にはネームプレートに黄色ペイントを塗布する。
