改善箇所説明図

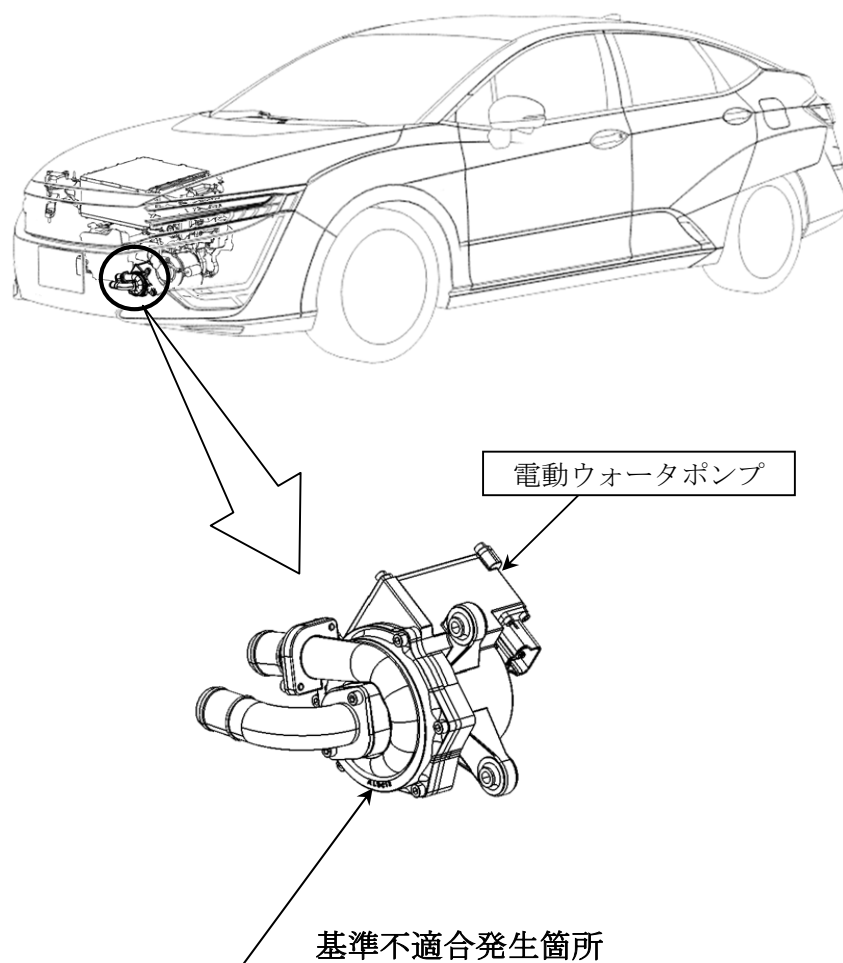
燃料電池システムを冷却する電動ウォーターポンプにおいて、駆動用モータの磁石の表面処理が不適切なため、冷却水により磁石が腐食することがある。そのため、そのまま使用を続けると腐食が進行し、電動ウォーターポンプが作動しなくなり、パワーモードオン時に警告灯、警告表示が点灯し、燃料電池システムが起動しない。または、走行中に警告灯、警告表示が点灯し、燃料電池システムが停止して、最悪の場合、走行不能となるおそれがある。

注： は交換する部品を示す。

改善の内容

全車両、電動ウォーターポンプを対策品と交換する。

識別：助手席側フロントドア上側ヒンジ上側ボルト頭部に黄色ペイントを塗布する。
