## 改善箇所説明図

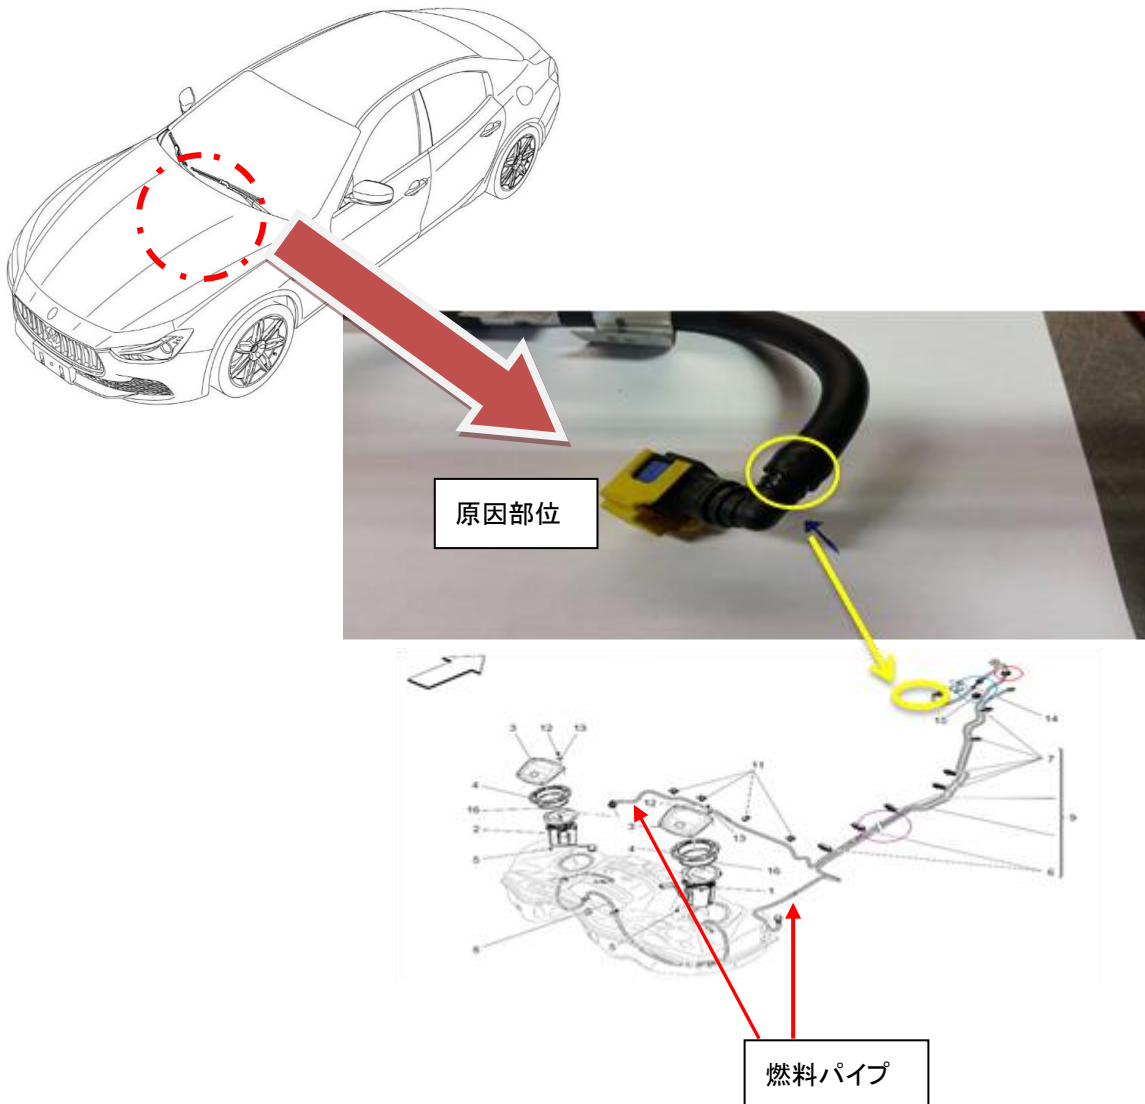
燃料供給パイプの製造が不適切なため、接続カップラー取付部のパイプの内側が損傷しているものがある。そのため、接続カップラー取付部に隙間が生じて燃料が漏れ、最悪の場合、火災に至るおそれがある。

※注意：  は改善を行う部品を示す。

全車両、燃料供給パイプを良品と交換する。

運転者席側ドア開口部のドアストライカー付近に外 - 2832 のステッカーを貼付する。
