改善箇所説明図

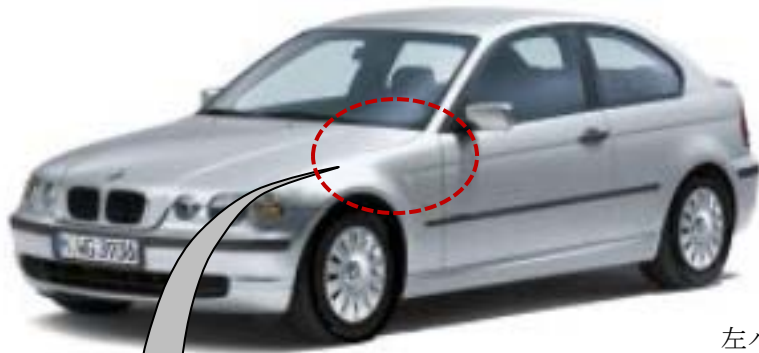
左ハンドル車

運転席用エアバッグのインフレーター（膨張装置）の補給用部品において、ガス発生剤の吸湿防止が不適切なものがある。そのため、車両の修理時に当該インフレーターに交換し、そのままの状態で使用を続けると、高い湿度の環境下で大きな温度変化の繰り返しによりガス発生剤が劣化し、エアバッグ展開時にインフレーター容器が破損するおそれがある。

全車両、エアバッグインフレーターを確認し、該当するインフレーターであった場合には対策品に交換する。

識別： 左リアドア ロアヒンジ取り付けボルト（上側）の頭に白ペンを塗布する。

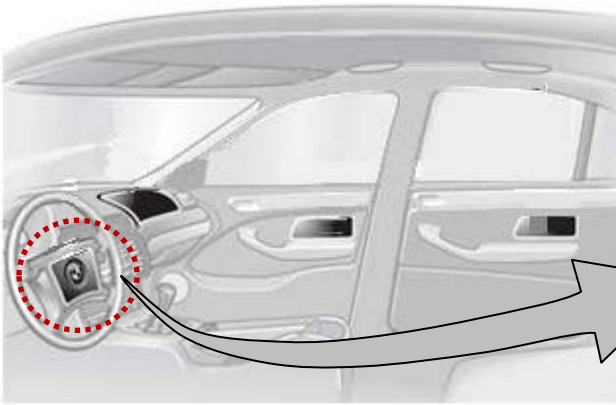
基準不適合発生箇所の拡大図

左ハンドル車

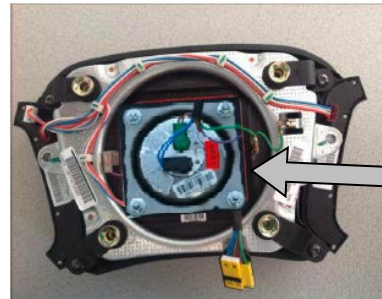
基準不適合発生部位の拡大図

インフレーター

運転席エアバッグ (裏側)

基準不適合発生箇所

注： 内は交換部品を示す。
